Kurzdokumentation barocker Hallenschrank

Vonderau Museum
Jesuitenplatz 2

Objekt: Hallenschrank
Einlieferung: März 2020

Beginn der Maßnahmen: März 2020
Fertigstellung: 10.8.2020

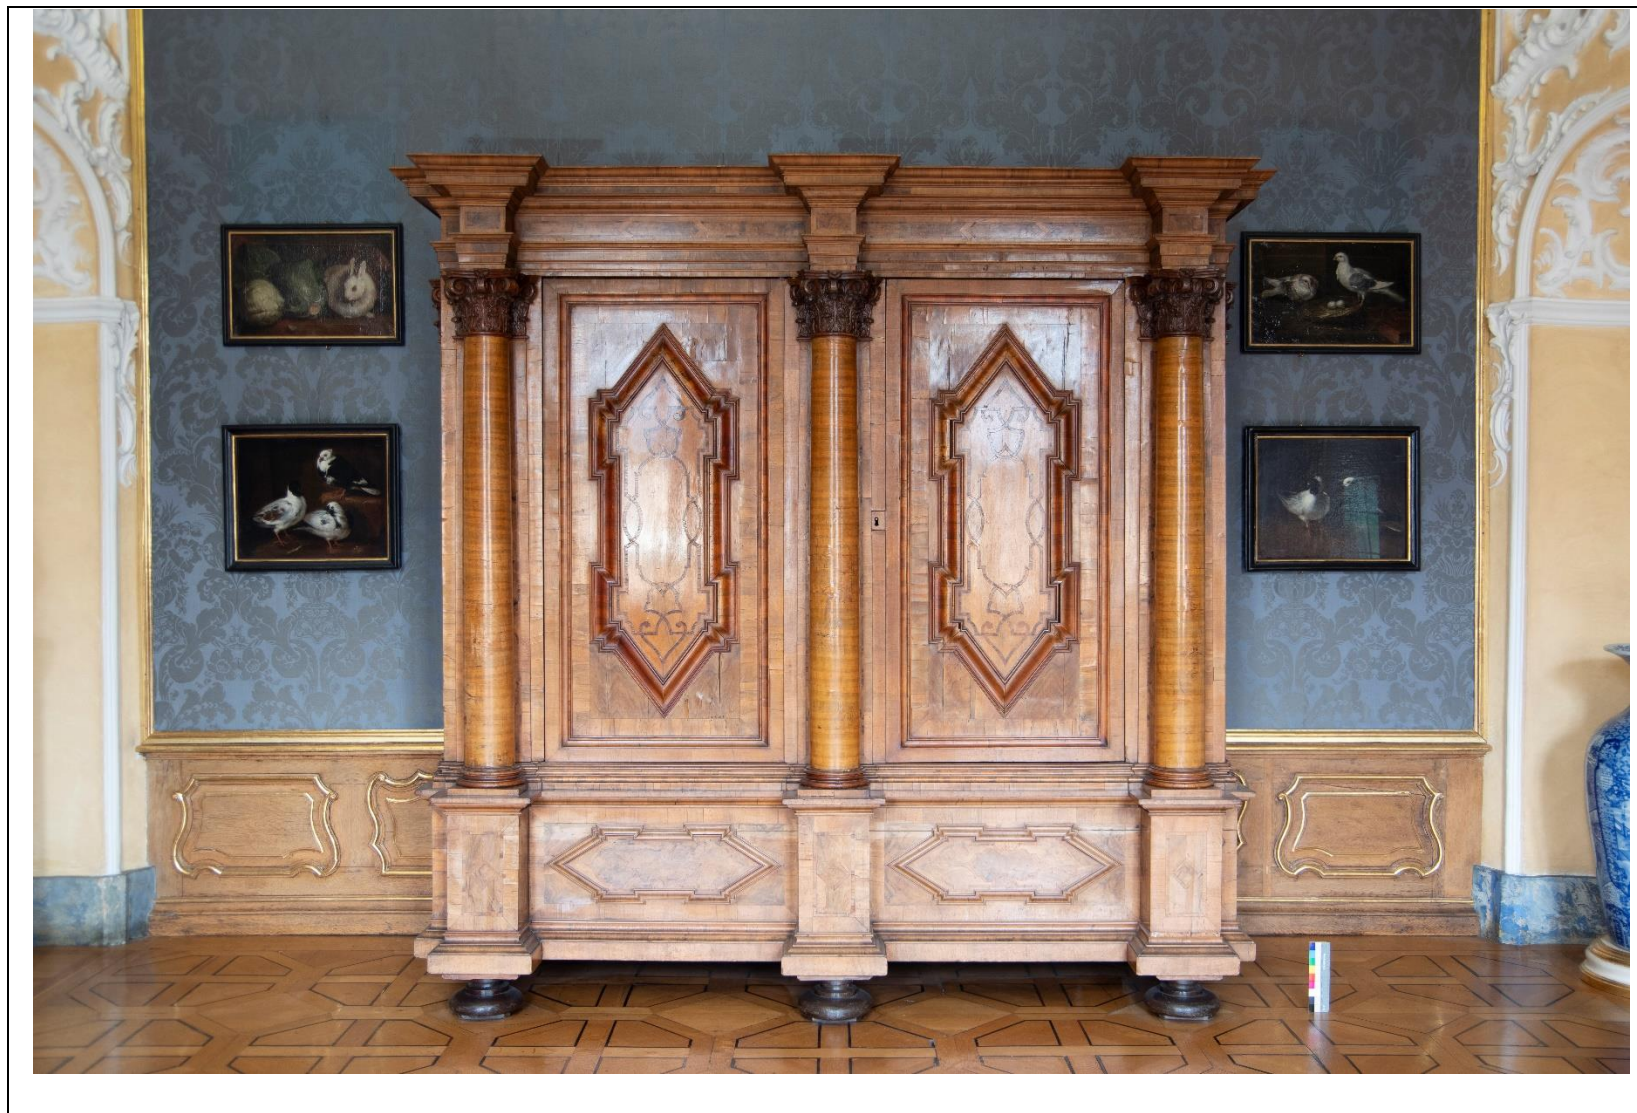
Abbildung 1: Barocker Hallenschrank vor der Restaurierung, Front

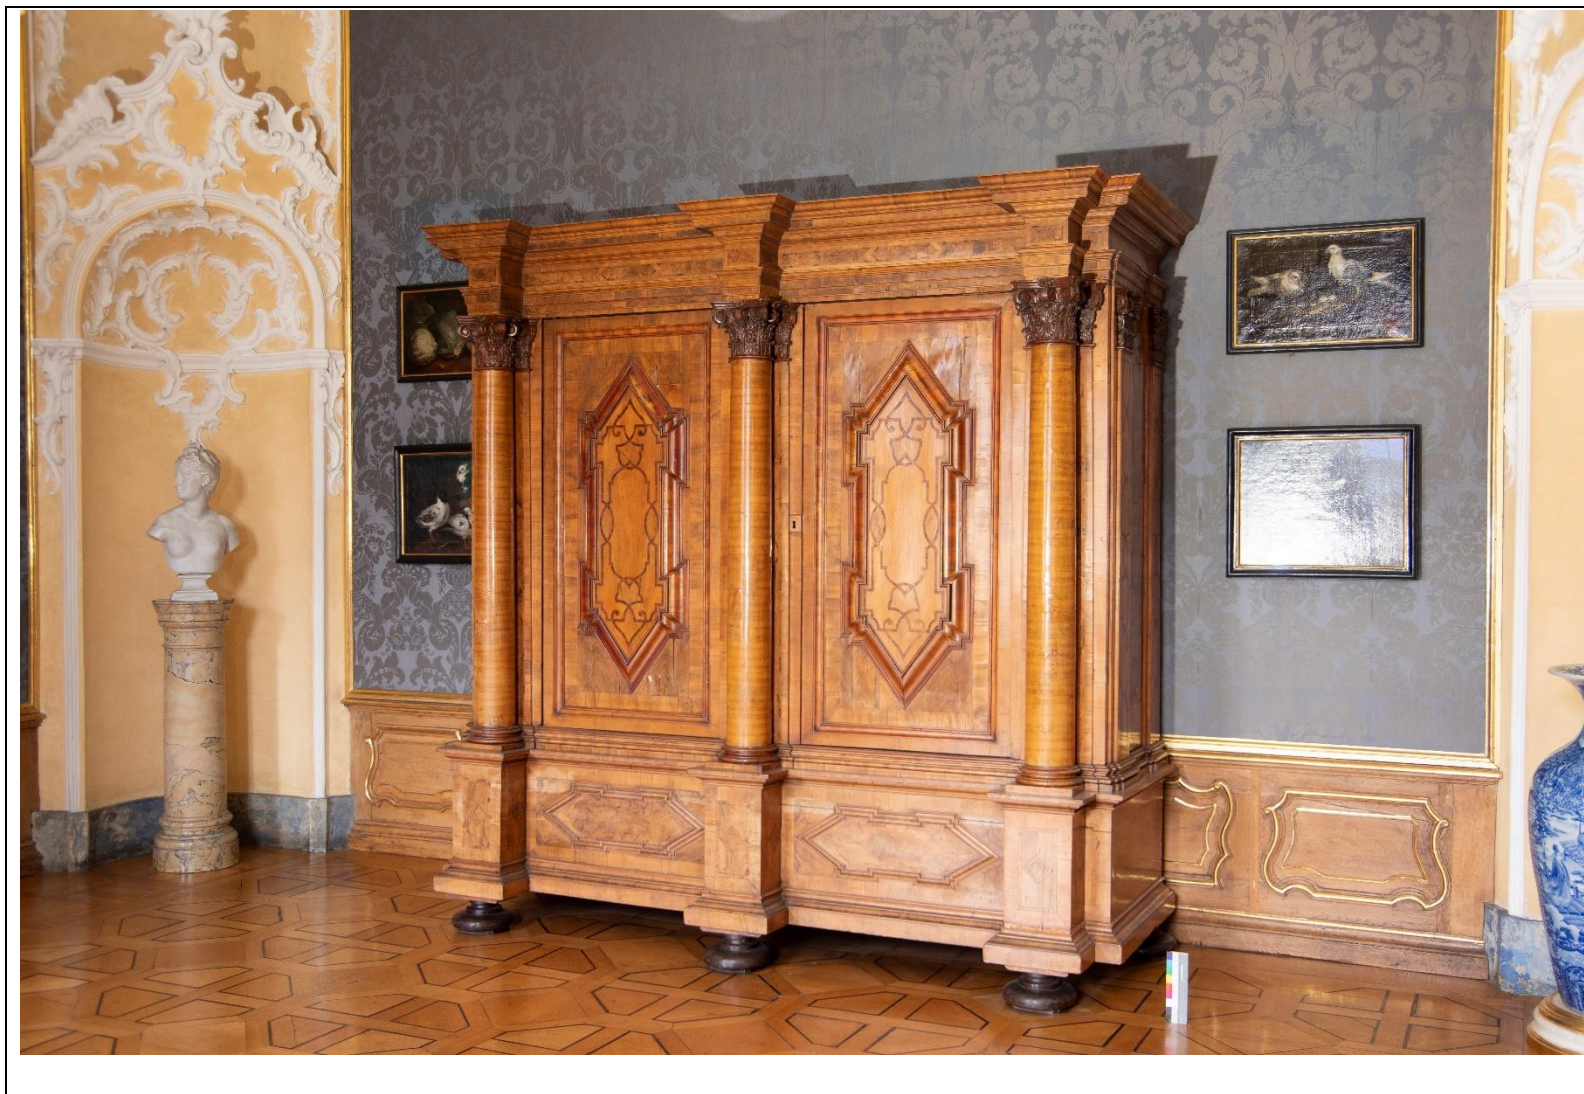
Abbildung 2: Barocker Hallenschrank vor der Restaurierung, Ansicht rechts

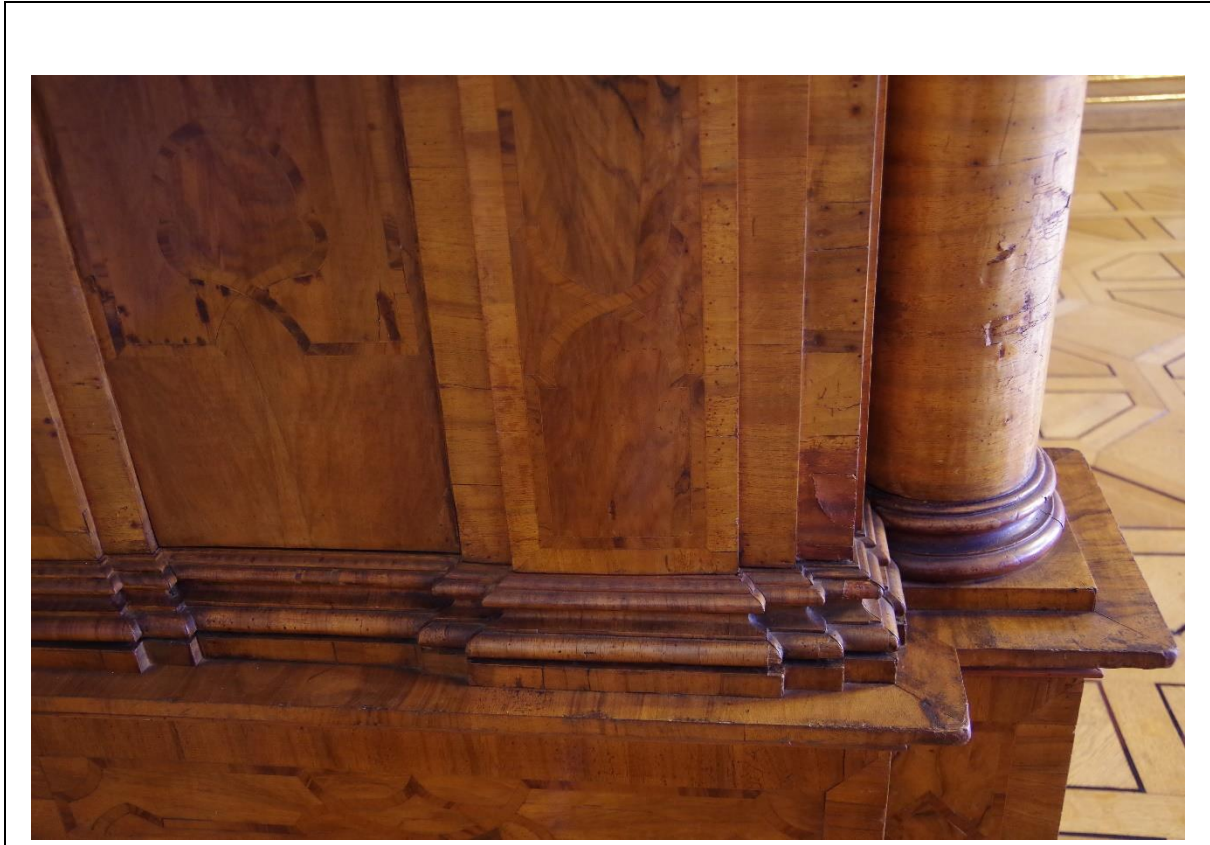
Die Oberfläche des Schrankes ist stark ausgebleicht und rissig.
Die Oberfläche überdeckt auch die Ergänzungen, sodass von einer Überarbeitung ausgegangen werden kann.

Abbildung 3: Detail linke Seite unter VIS Licht

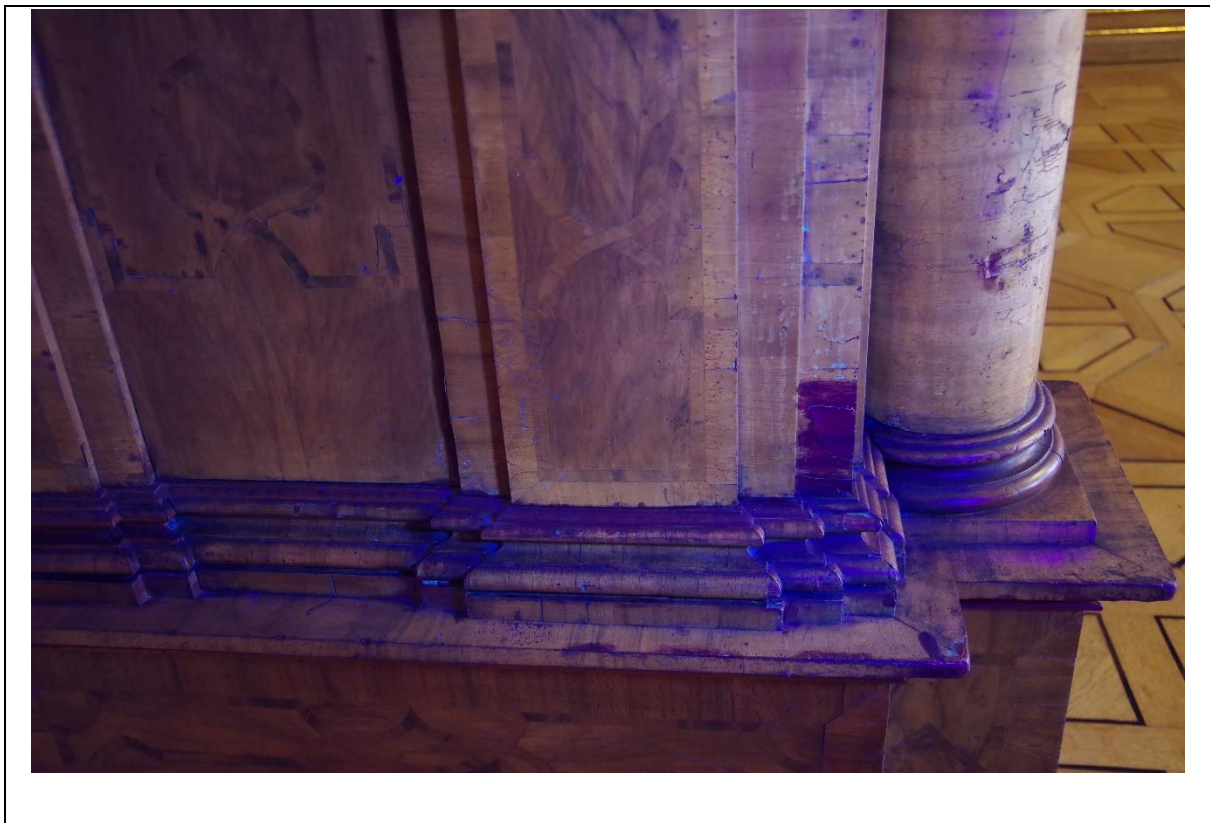
Die Oberfläche fluoresziert leicht orange und ist in vielen Bereichen trüb.
Ergänzungen und Retuschen sind deutlich zu erkennen

Abbildung 4: Detail linke Seite unter UV-Licht

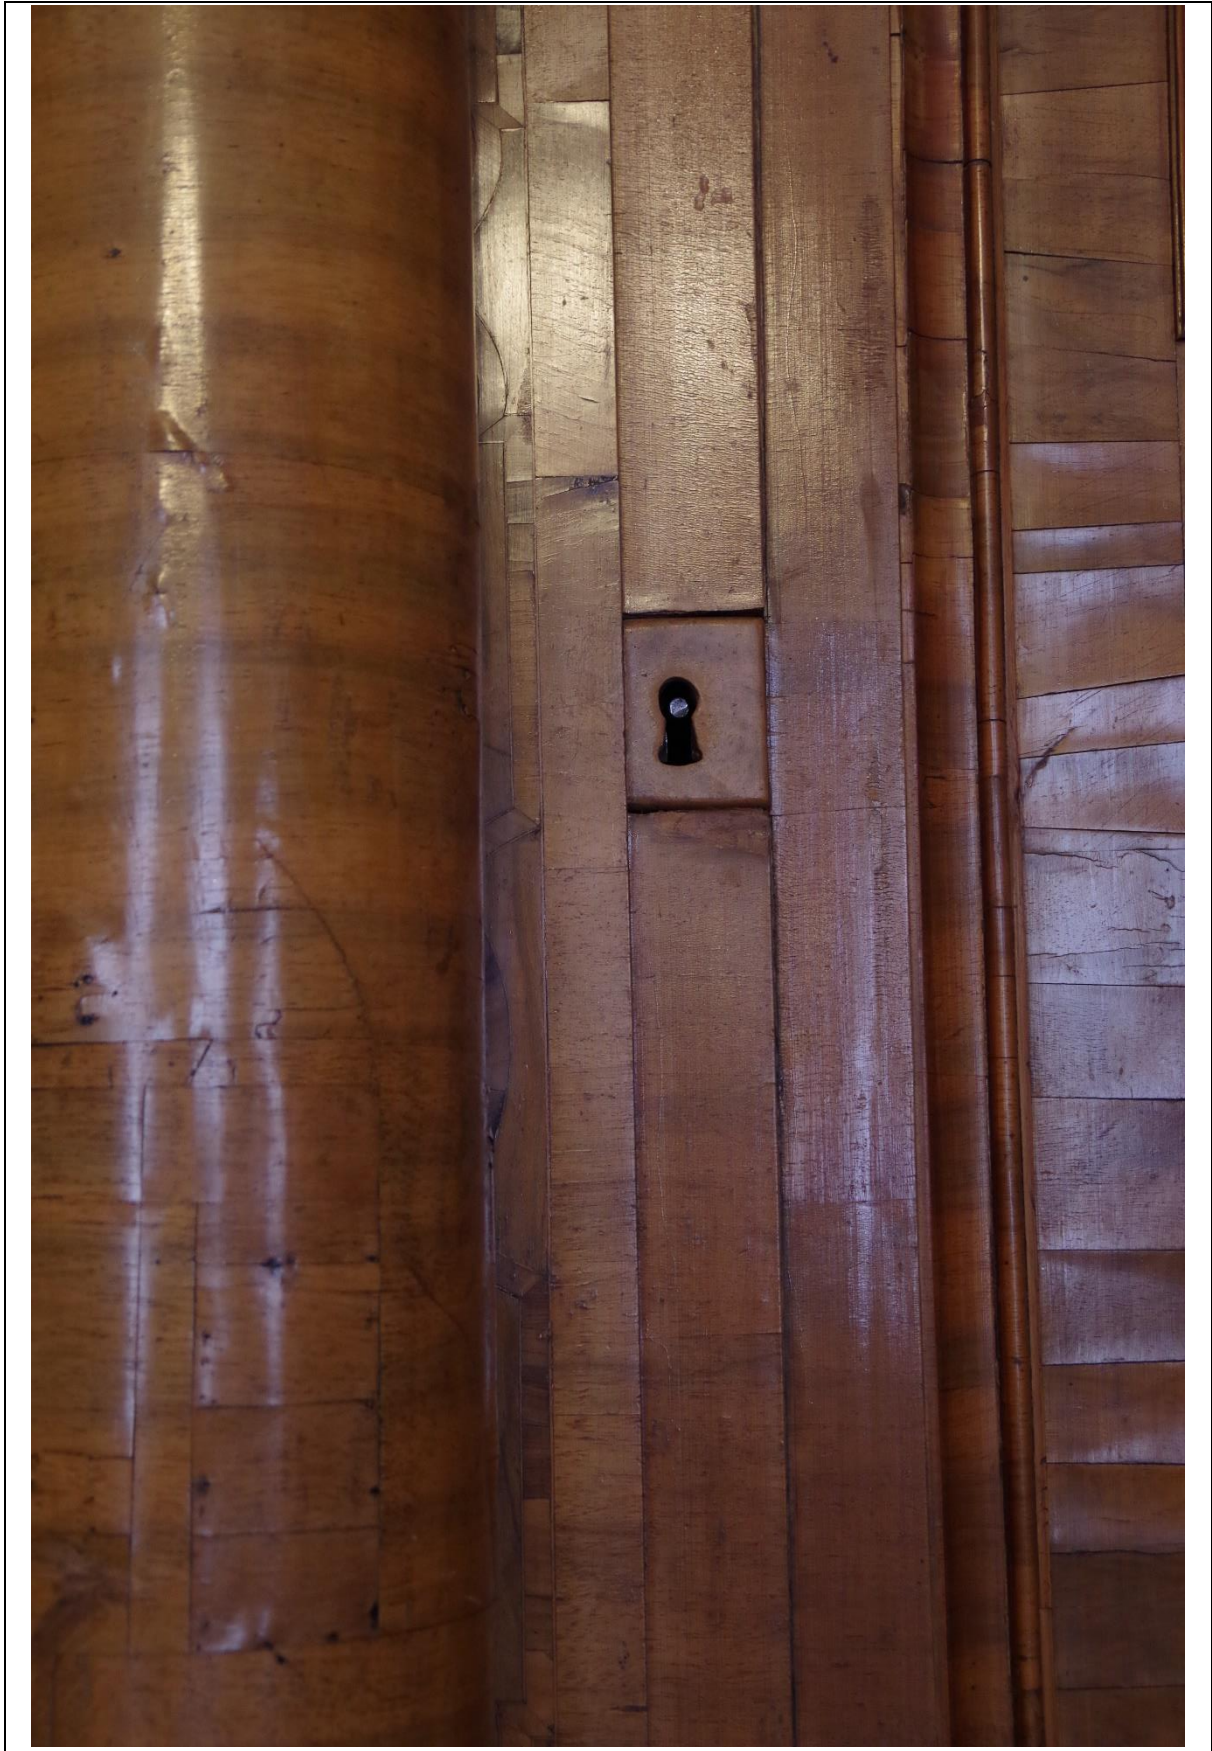
Abbildung 5: Detail Schlüsselloch unter VIS Licht

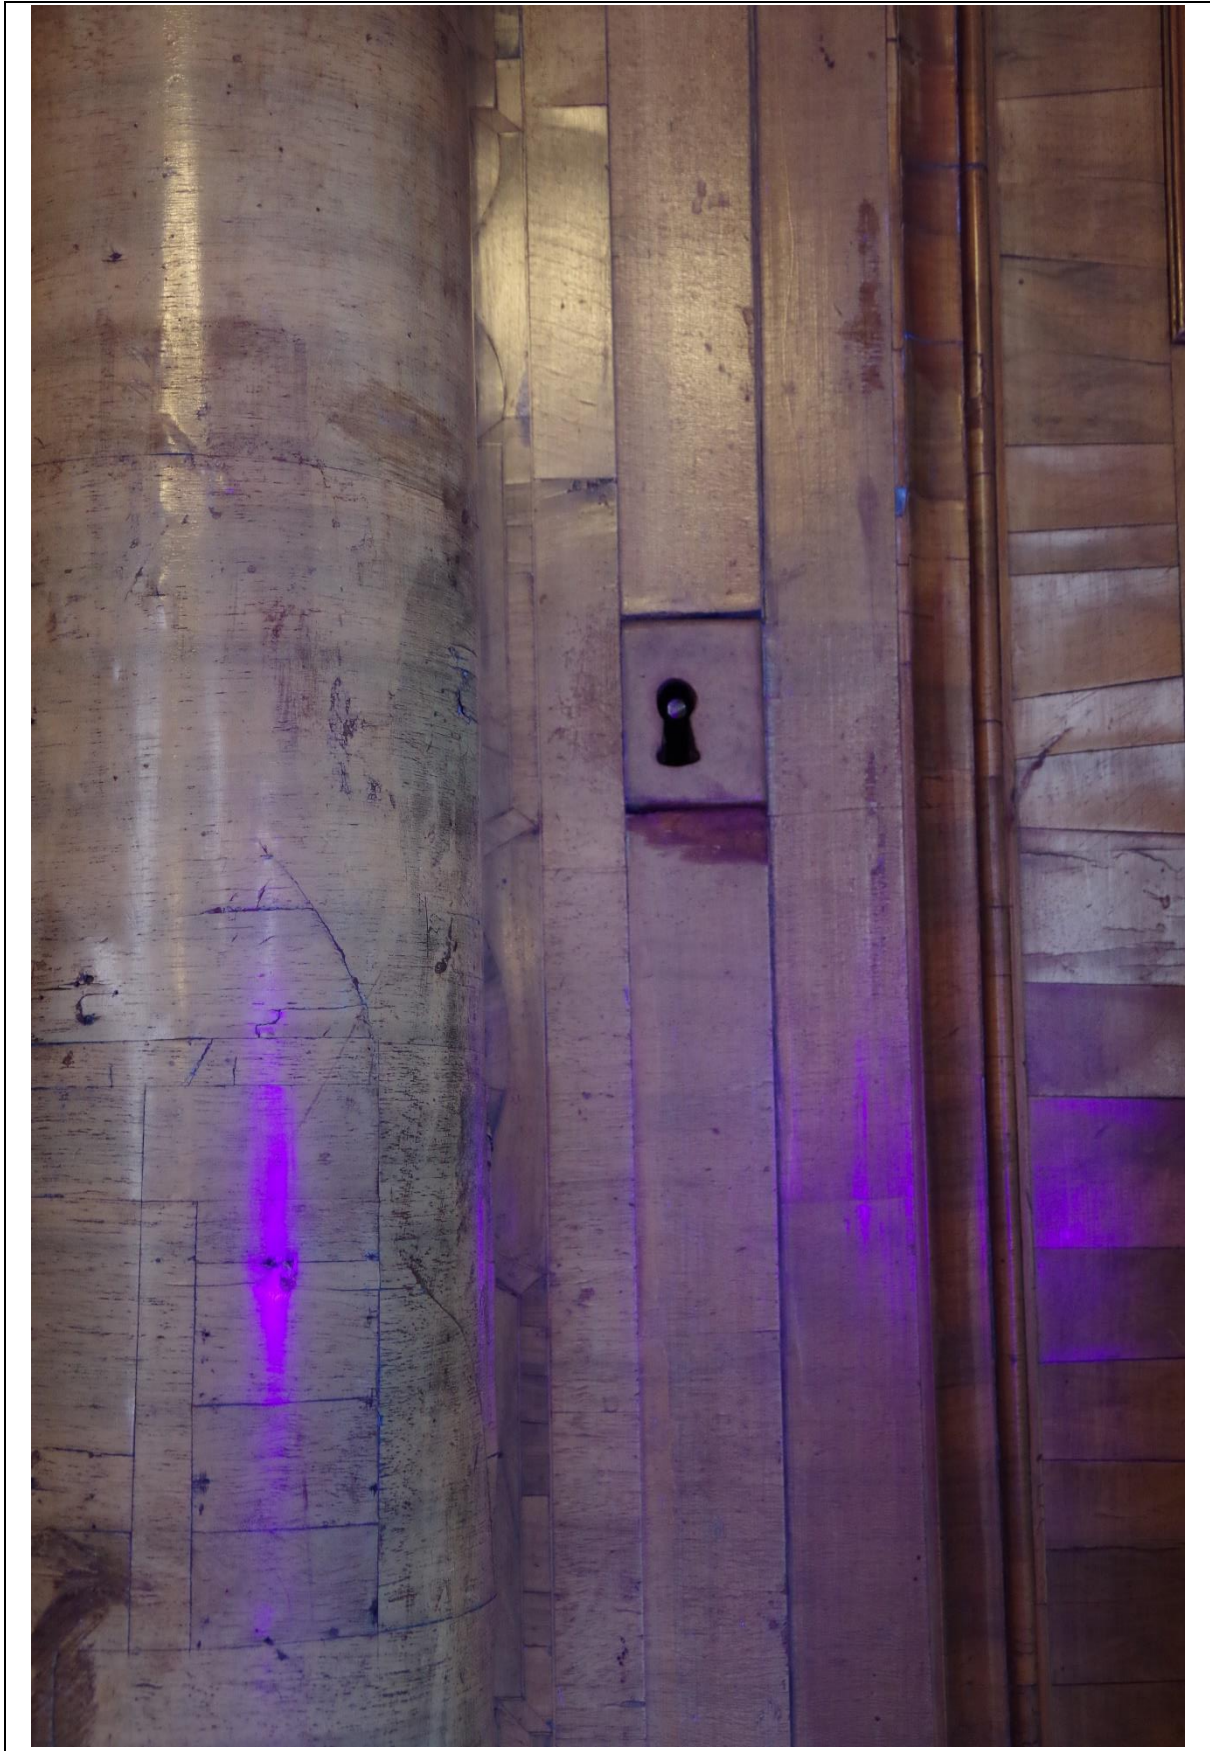
Abbildung 6: Detail Schlüsselloch unter UV_Licht

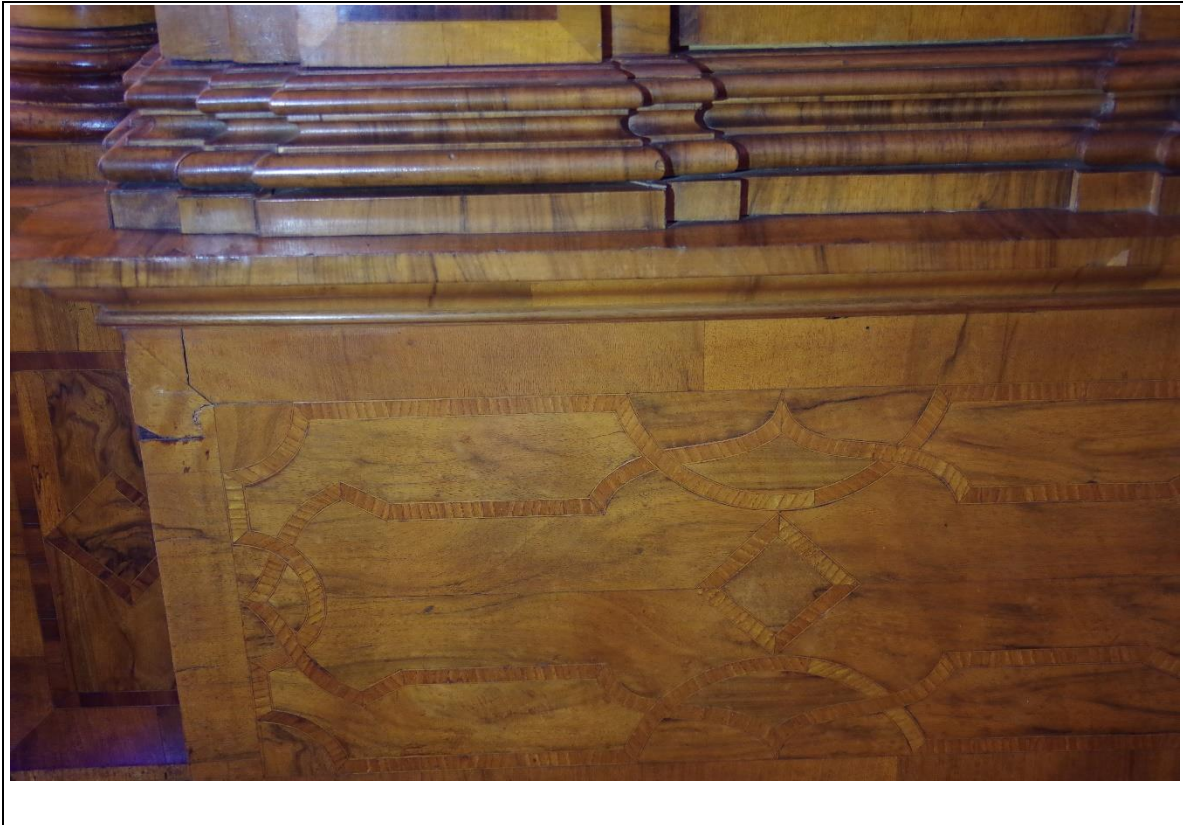
Abbildung 7: Detail rechte Seite unter VIS Licht

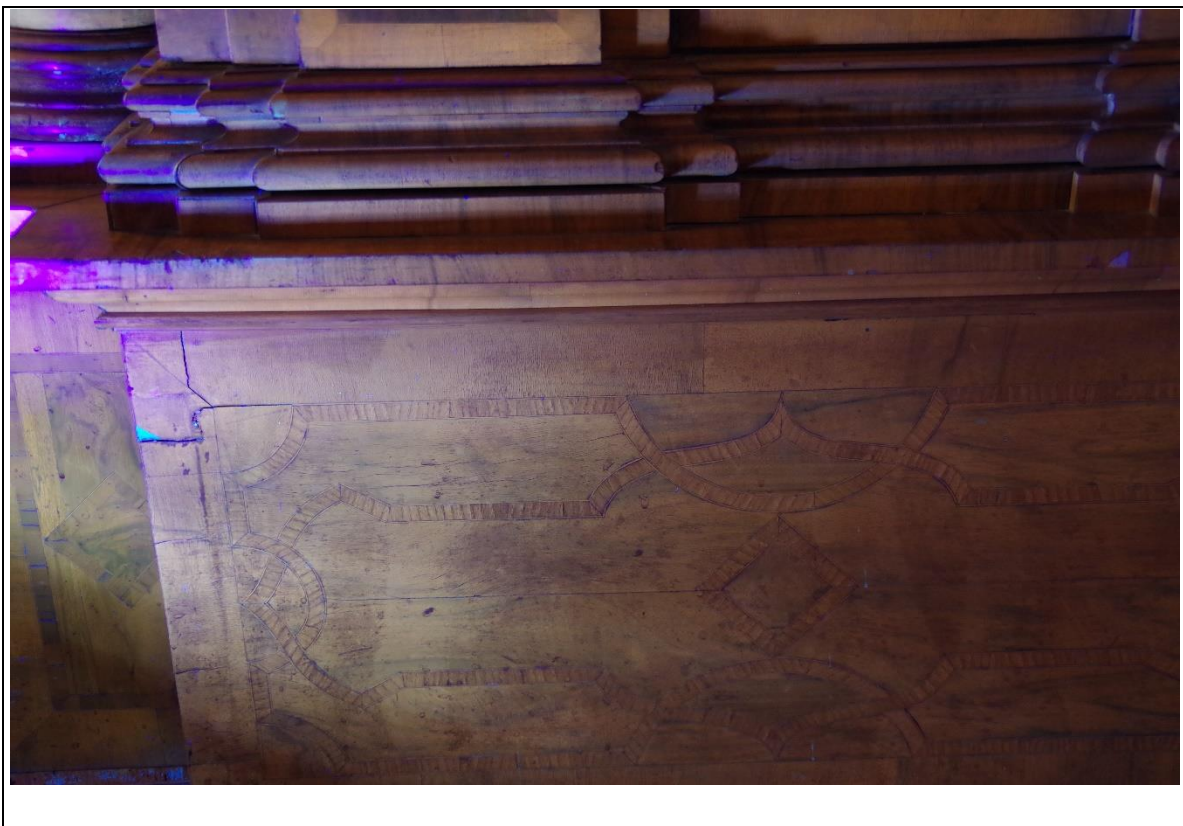
Abbildung 8: Detail rechte Seite unter UV_Licht

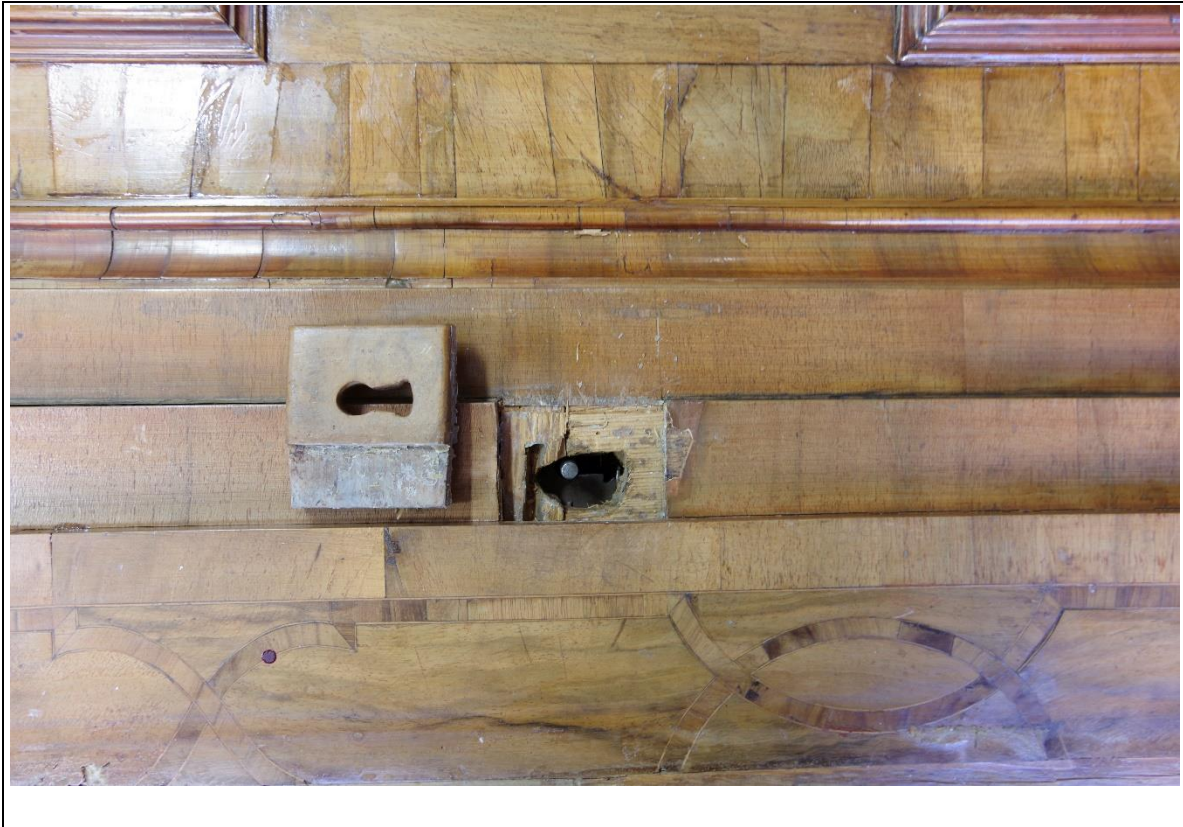
Abbildung 9: Detail ausgebaute unpassende Schlüssellochabdeckung

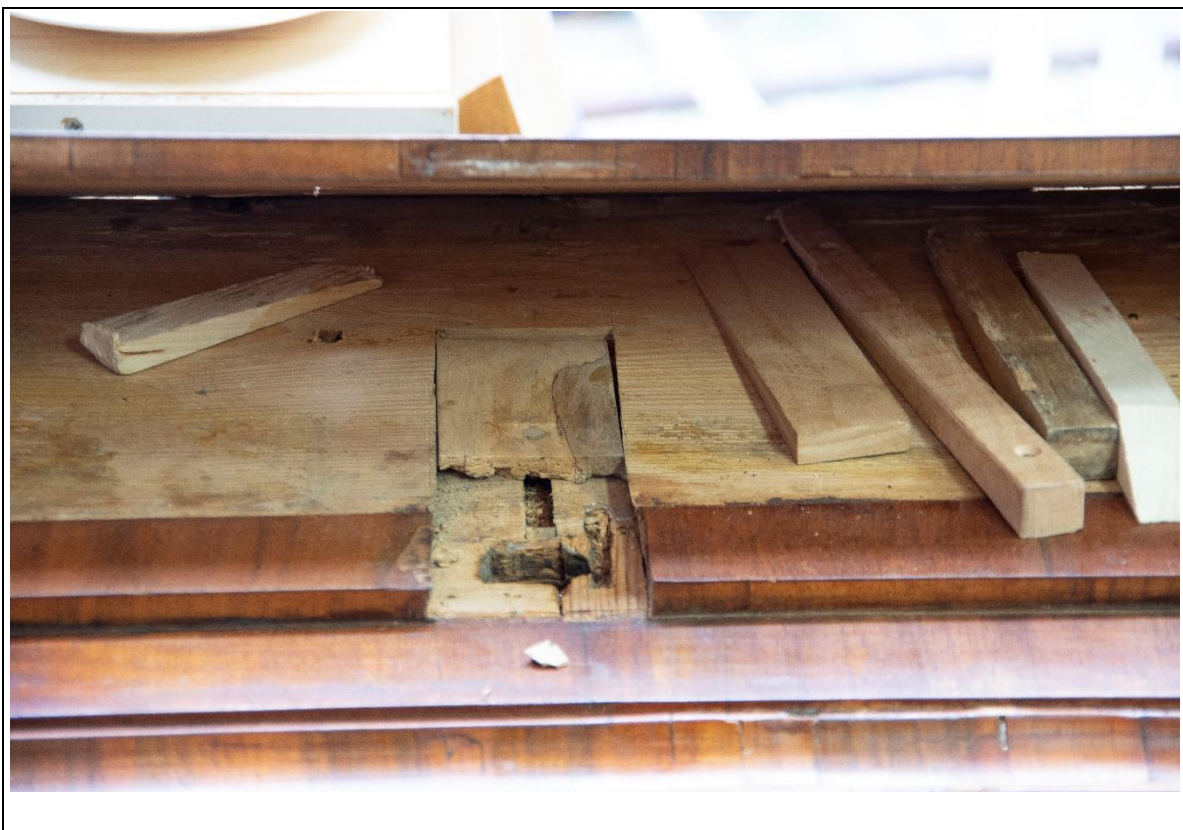
Abbildung 10: Detail Innenleben Schlüssellochabdeckung

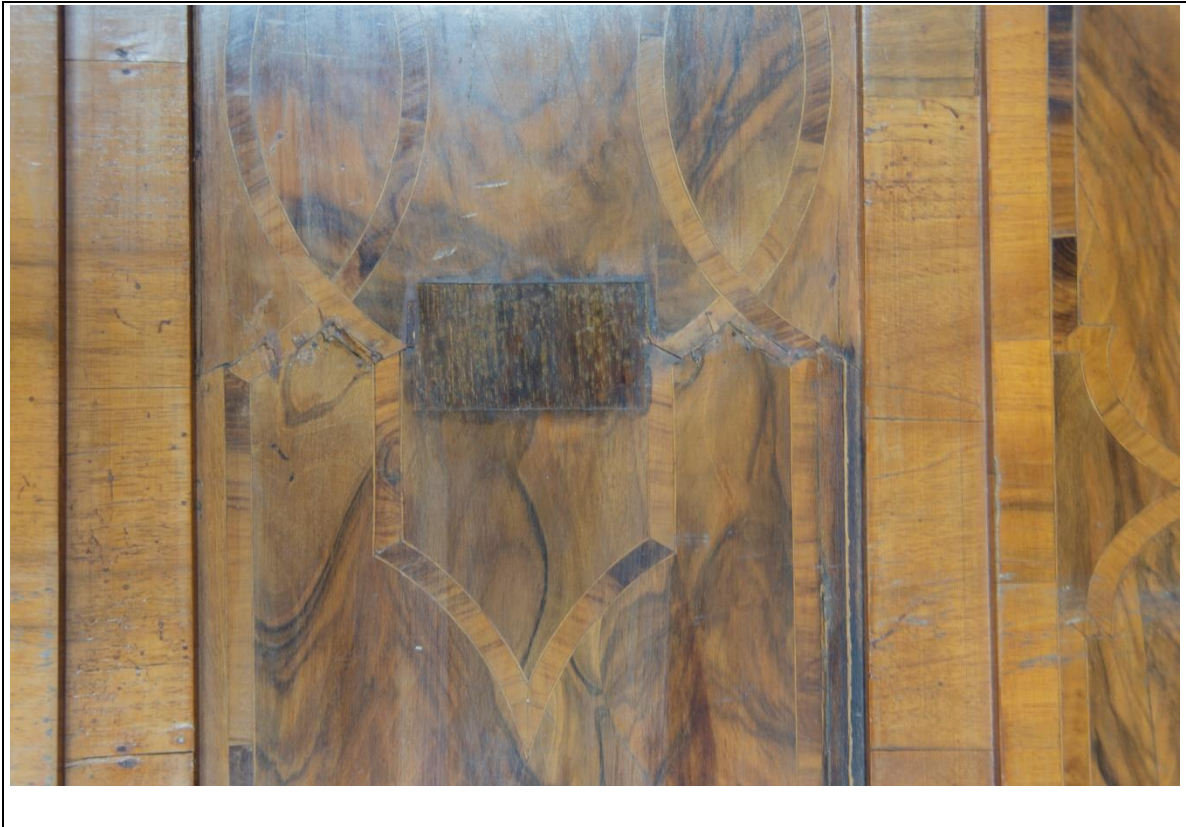
Abbildung 11: Unpassende Furnierergänzung

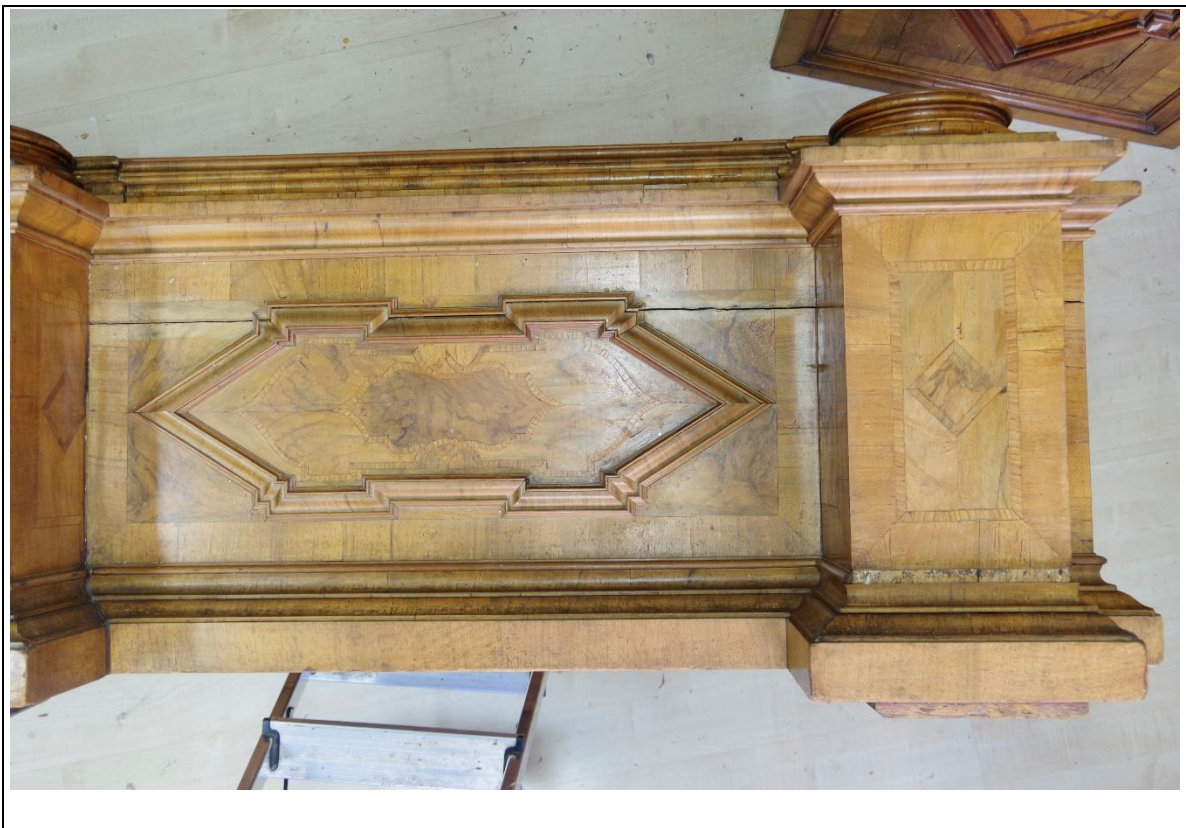
Abbildung 12 Sockel mit fehlenden Profilen und Rissen

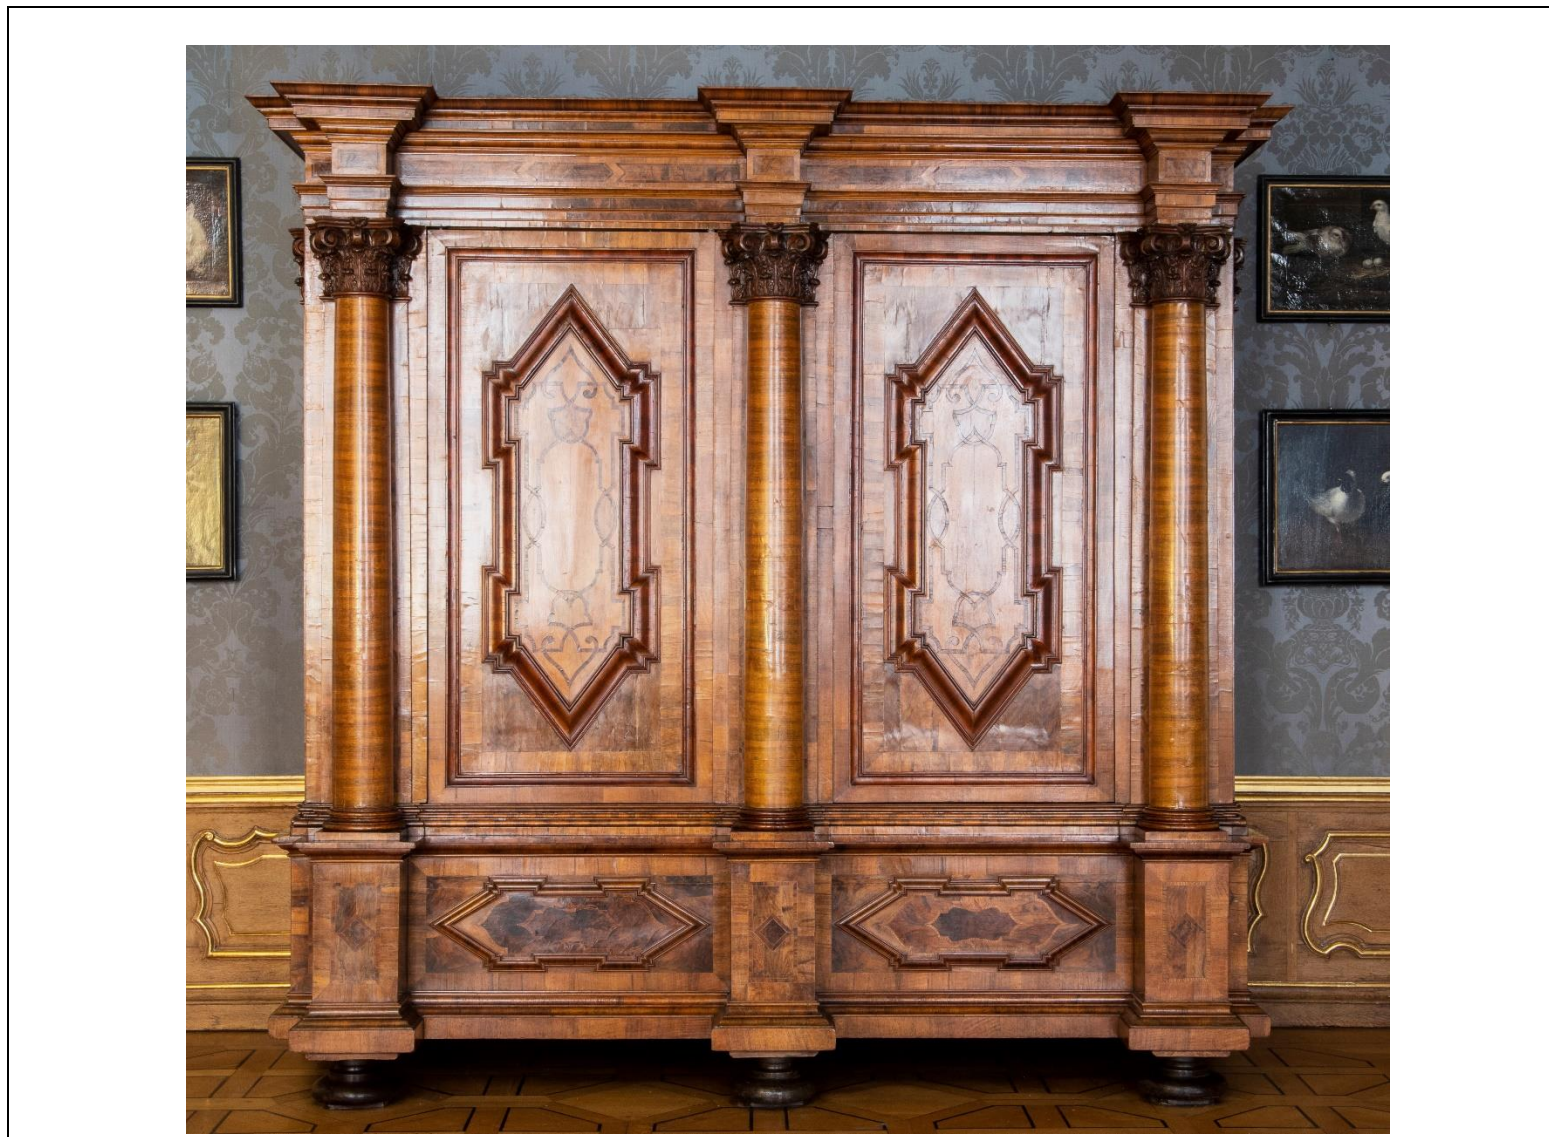
Abbildung 17: Hallenschrank nach der Restaurierung, Front

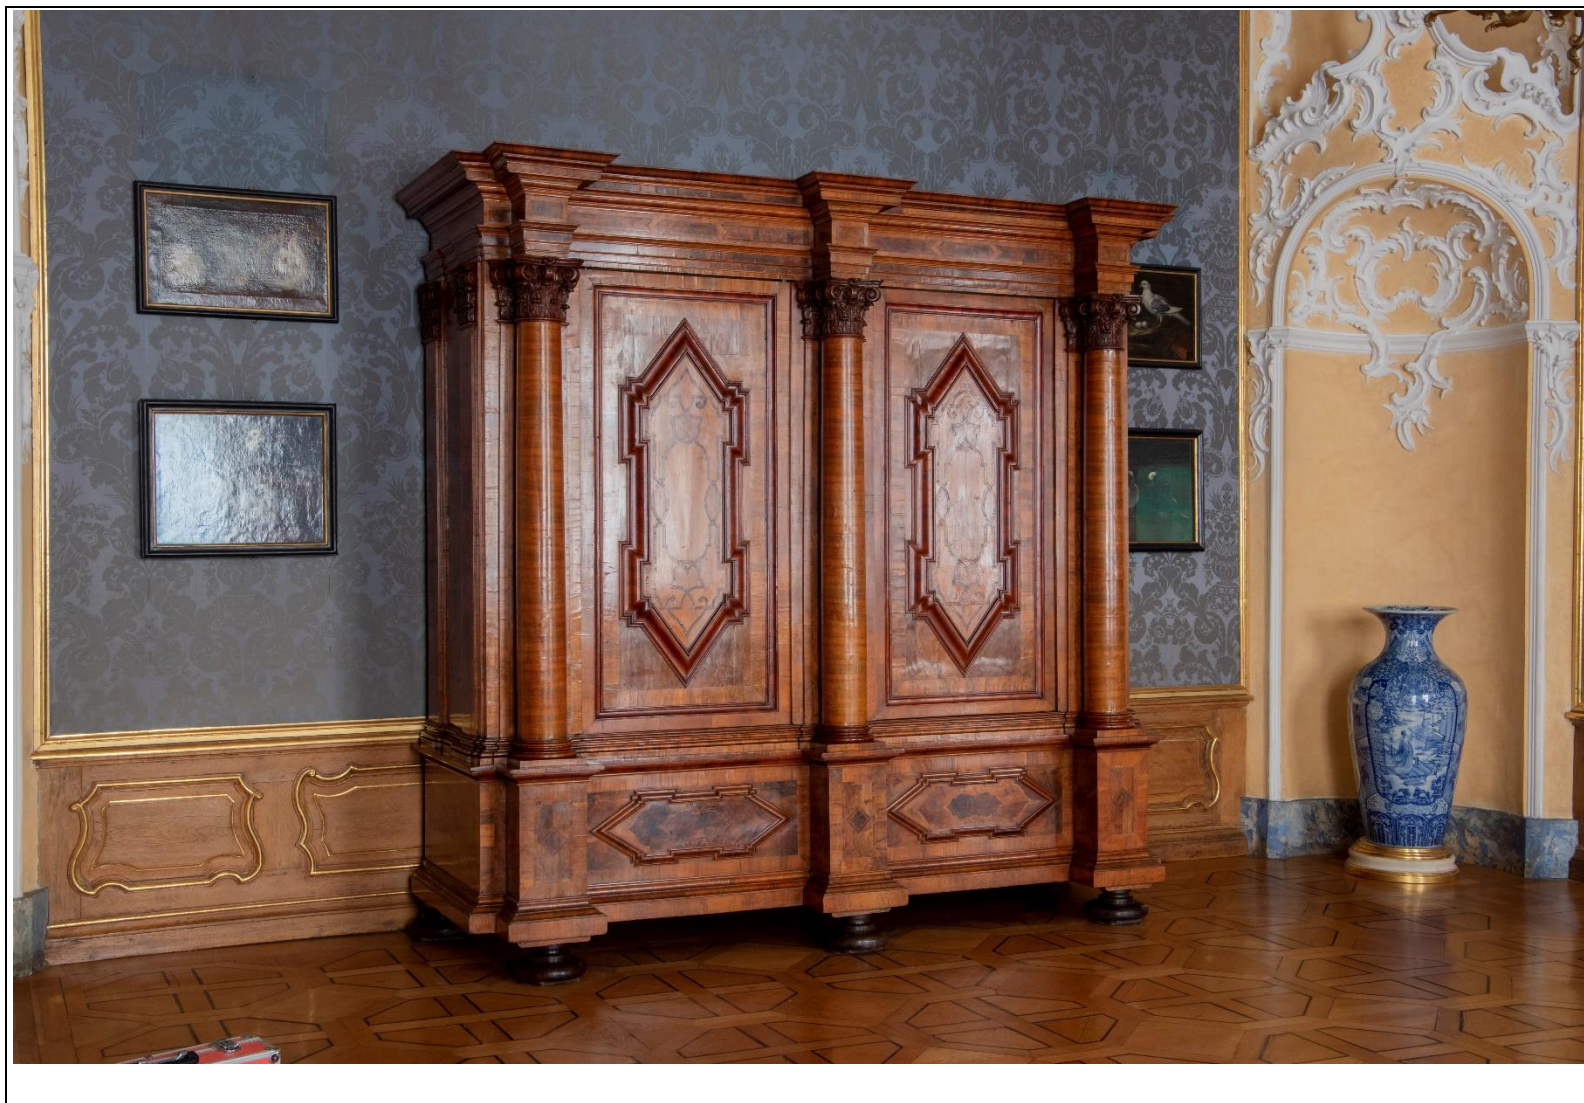
Abbildung 18 Hallenschrank nach der Restaurierung, Ansicht links

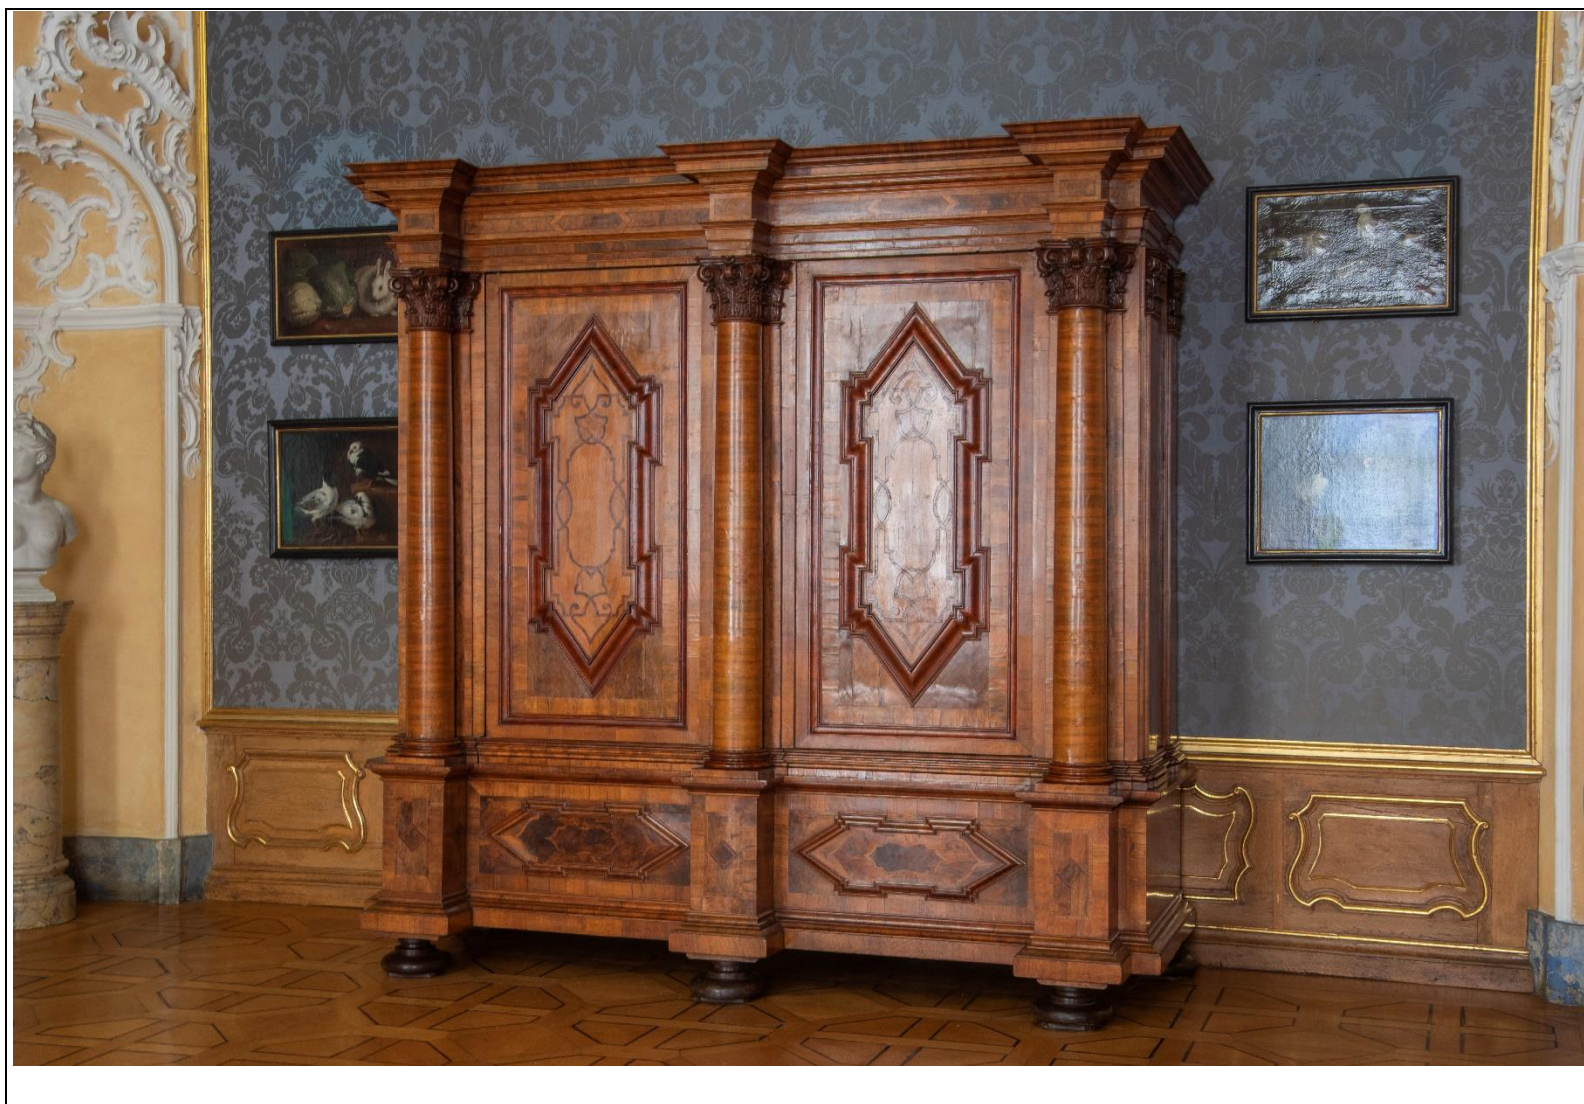
Abbildung 19: Hallenschrank nach der Restaurierung, Ansicht rechts

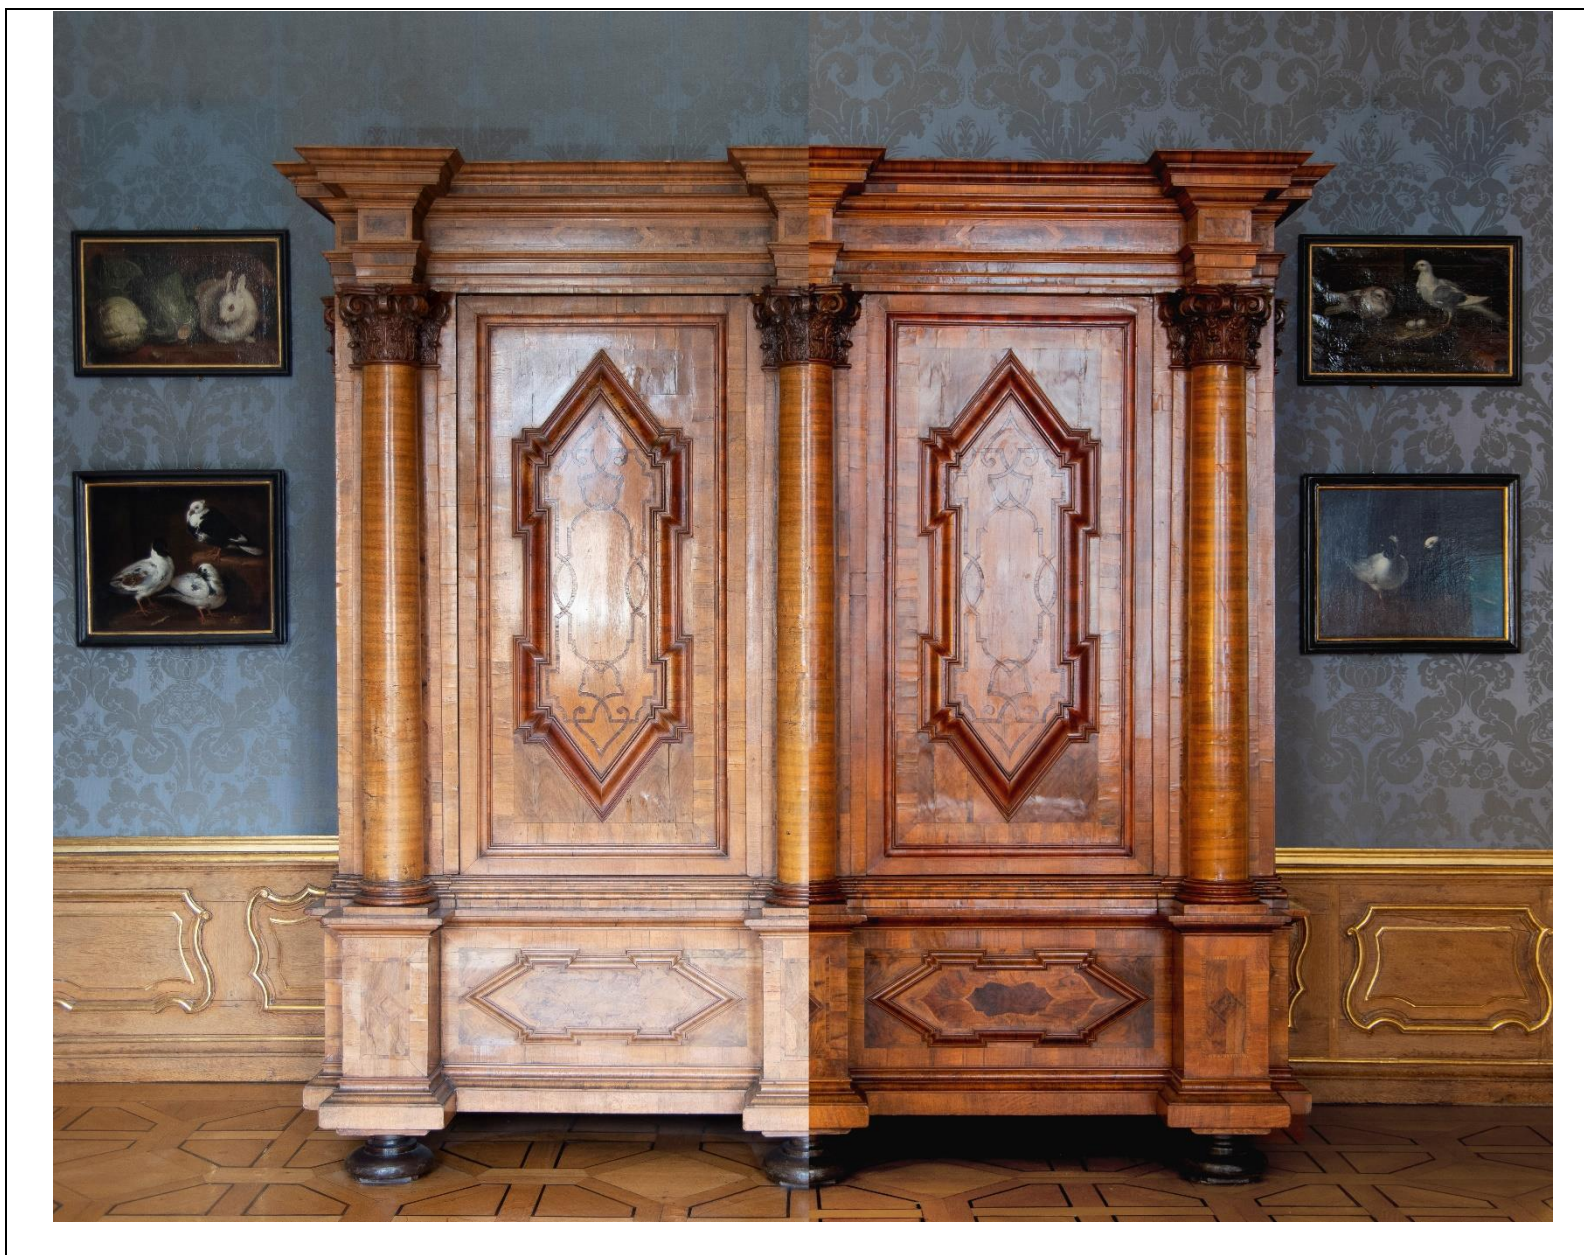
Abbildung 20:
Vorher Nachher, Front
