WÄRMEBRÜCKEN

URSACHEN UND AUSWIRKUNGEN

HINWEISE ZUR VERRINGERUNG UND VERMEIDUNG

04 ENERGIESPAR-
INFORMATIONEN

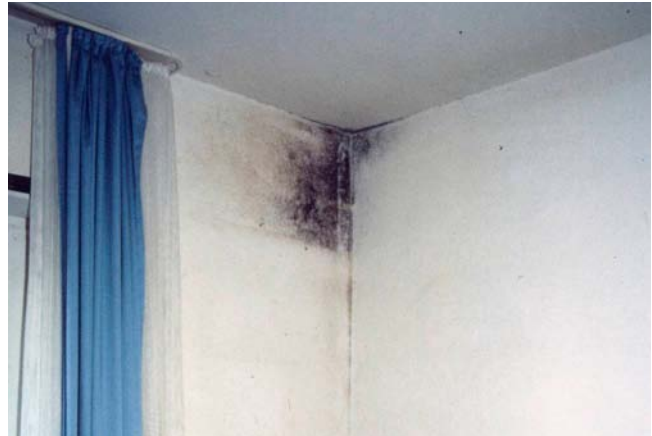
An einer durch Wärmebrückenwirkung eines Betonsturzes ausgekühlten Wandfläche schlägt sich Feuchtigkeit nieder. Der Schimmelpilz hat ideale Bedingungen für sein Wachstum.

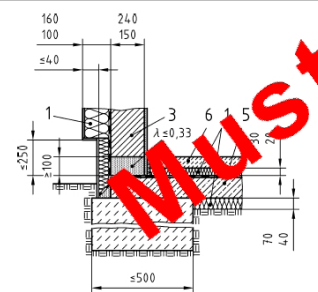
Bild 14 — Bodenplatte auf Erdreich — außengedämmtes Mauerwerk	Bemerkungen:

<p>Auf Verwendung eines wärmetechnisch verbesserten Kimmsteins ($\lambda \leq 0,33 \text{ W}/(\text{m}\cdot\text{K})$) kann verzichtet werden, wenn das Streifenfundament einseitig gedämmt wird. Die Einbindetiefe der erdberührten Wärmedämmung ($d \geq 80 \text{ mm}$) beträgt mindestens 300 mm von Oberkante Bodenplatte (Rohdecke) gemessen, siehe auch Bild 30.</p> <p>$\Psi \leq 0,34 \text{ W}/(\text{m}\cdot\text{K})$</p>

In dem Beiblatt 2 zur DIN 4108 sind zahlreiche Beispiele für wärmebrückenarme Konstruktionen detailliert beschrieben. Rechts unten steht jeweils der längenbezogene Wärmebrückenkoeffizient Ψ -(Psi).

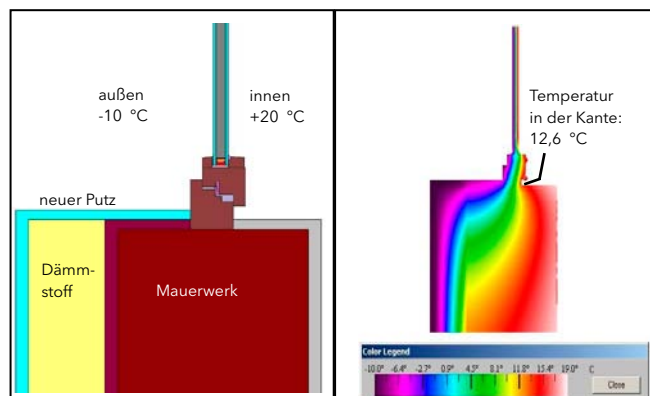
Eine anschauliche Art der Darstellung sind von dem Wärmebrückenprogramm erzeugte Thermografiebilder. Hier ein Schnitt durch eine ungedämmte Fensterlaibung (Draufsicht): links der Bauteilaufbau, rechts die berechnete Temperaturverteilung. Die Temperatur in der Kante am Fenster sinkt auf Werte, die bei leicht erhöhter Luftfeuchte zu Kondensat und Schimmel führen.

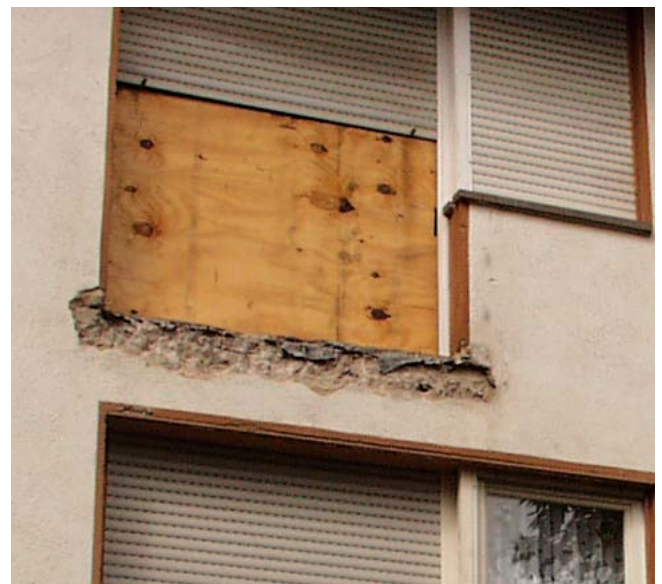
Werden vor dem Aufbringen der Dämmung die auskragenden Betonteile abgetrennt, so ist das Problem vollständig beseitigt.

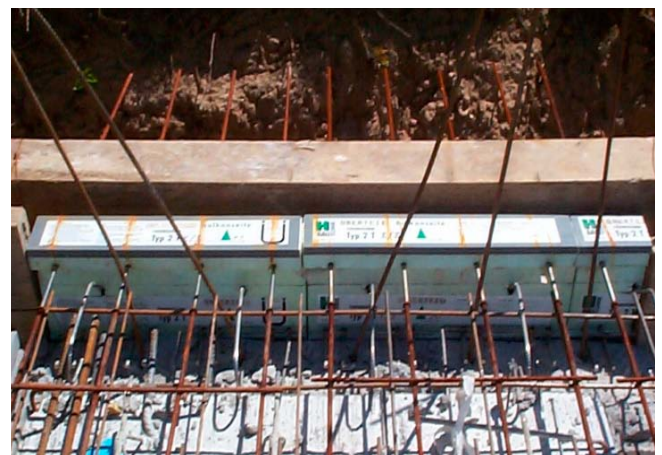
Im Neubau lassen sich die Wärmebrückenwirkungen von Kragplatten durch vorgefertigte Tragelemente vermindern, deren Dämmschicht nur von Armierungen aus rostfreiem Stahl durchstoßen wird.

Eine „klassische“, extrem starke Wärmebrücke: Die Dämmung wird durch die sehr gut wärmeleitende Stahlbetonplatte durchstoßen. Die große Oberfläche des Balkons führt die Wärme wie eine Kühlrippe an die Außenluft ab. Die Folgen sind eine starke Auskühlung der Decke in den Räumen und häufig Feuchteschäden. Besser ist es, den Balkon auf Konsolen aufzulagern. Diese bilden zwar ebenfalls Wärmebrücken, jedoch wird die Dämmung nur auf einer kleineren Fläche unterbrochen (noch besser: spezielle gedämmte Tragelemente; am besten: Balkon wird völlig getrennt vor die Fassade gestellt).

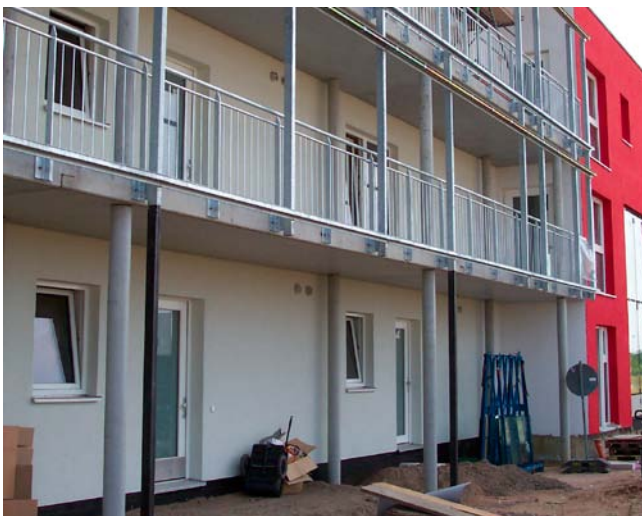
Am besten sind Konstruktionen, bei denen auf Kragplatten verzichtet wird. Bei diesem Mehrfamilienhaus stehen die Laubengänge auf schlanken Stützen thermisch völlig getrennt vom gut gedämmten Gebäudekörper und bilden doch optisch eine Einheit mit ihm.

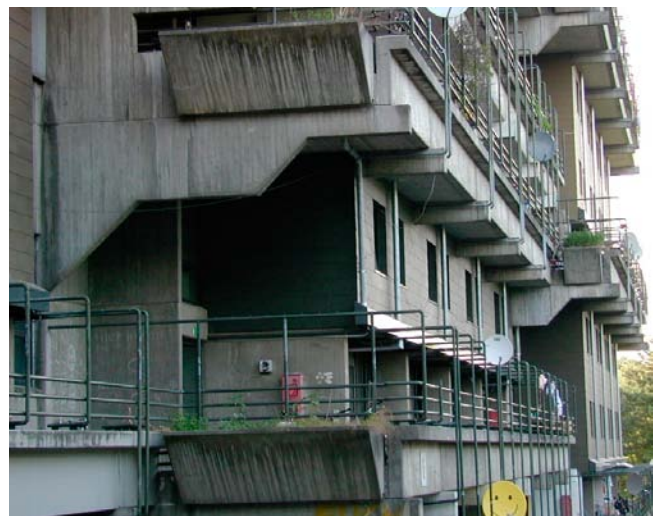
Ein krasses Gegenbeispiel zu dem Bild links: Ein Bau mit weit ausladenden Balkonen auf massiven Betonstützen. Diese Art der Kühlrippenarchitektur hatte ihre große Zeit in um 1960 bis ca. 1975. Ein solches Gebäude ist fast nicht sanierbar.

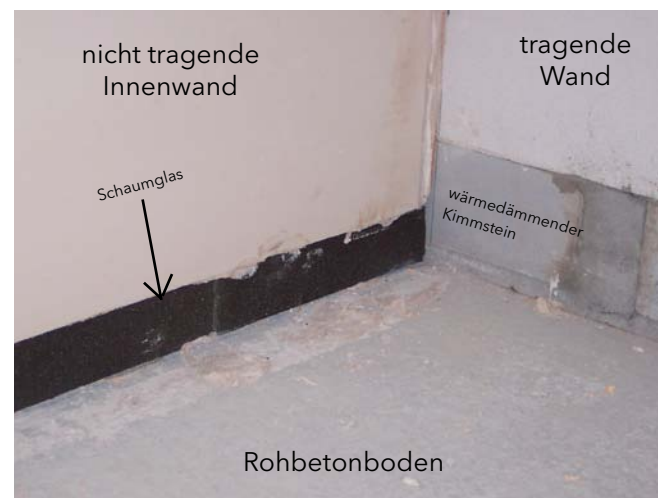
Es gibt im Baustoffhandel mehrere Materialien, um im Neubau den Wärmeabfluss durch die Wände in Richtung Kellerdecke zu vermindern. In diesem Bild werden gleich zwei vorgestellt. Die nicht tragende Innenwand steht auf einem nicht so druckfesten Schaumglasstreifen, λ 0,06 W/(mK), während die statisch belastete Wand auf einem speziellen Kimmstein, λ 0,33 W/(mK) abgetragen wird. Einen ähnlichen Aufbau, jedoch mit der Dämmschicht unter der Kellerdecke, zeigt die Variante „Guter Neubaustandard“ auf der übernächsten Seite mit einem Dämmstein im Schnitt.

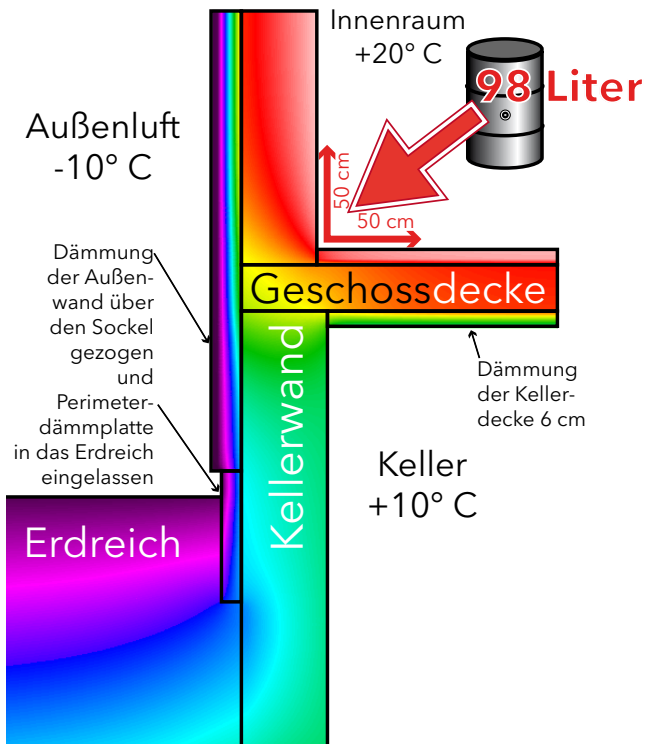
Altbau richtig saniert:

Zusätzliche Dämmung des Hausumfangs

Um den Wärmeabfluss über die Kellerwand zu verringern, wurde hier zusätzlich die Dämmung der Außenwand um 80 cm nach unten verlängert. Im Erdreich wird die Dämmschicht 60 cm weit mit einer 10 cm starken Perimeterdämmung fortgesetzt.

minimale Oberflächentemperatur: $16,4^{\circ}\text{C}$
 Jahreswärmeverlust des ein-Meter-Streifens:
 98 Liter Heizöl

Bewertung: Die Temperatur in der Kante kann durch die Maßnahmen so weit angehoben werden, dass Tauwasserbildung weitgehend ausgeschlossen wird. Der Wärmeverlust wird gegenüber der mangelhaften Sanierung aber „nur“ um 34 % verringert. Nach wie vor kann viel Wärme durch die schlecht dämmenden Mauersteine nach unten abfließen. Diese Lösung ist vergleichsweise aufwändiger, aber bei nachträglichen Dämmmaßnahmen im Bestand die einzig realisierbare Variante.

Bemerkung: Bei Gebäuden mit beheiztem Keller sollte die Dämmung bis auf das Fundament herunter gezogen werden.

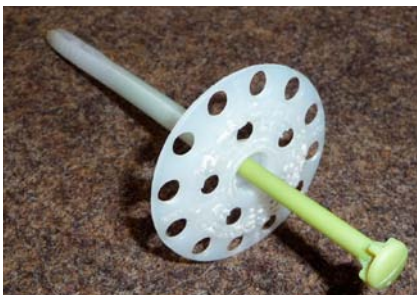
Ein Dämmstoffdübel mit einem Einschlagstift aus Kunststoff mit stark verringerter Wärmebrückenwirkung

- Es werden in den Dübeln keine Metallschrauben mehr eingesetzt, sondern faserverstärkte Kunststoffe, deren Wärmeleitfähigkeit deutlich geringer ist. (Bild unten links)
- Die Dübel werden einige Zentimeter tief im Dämmstoff versenkt, indem entweder ein Senkloch eingefräst wird, oder der Dübel sich in den weichen Dämmstoff einschneidet.
- Es werden „Ankerdübel“ gesetzt, die den Dämmstoff gar nicht durchdringen, sondern unabhängig von der möglicherweise schadhaften Putzschicht dem Kleber als Halt dienen (Bild Mitte).

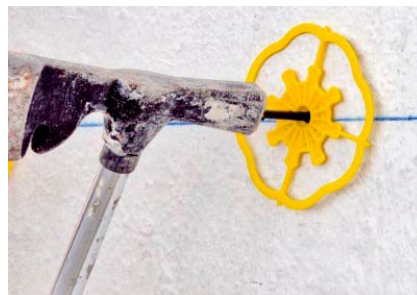
Ankerdübel als Halt für den Dämmstoffkleber direkt auf dem alten Putz

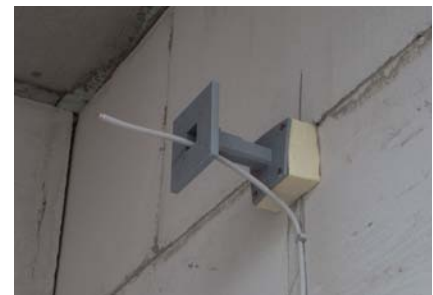
Spezialhalter für die wärmebrückenarme Befestigung von Schaltern und Außenleuchten
