Fulda Waldschlösschen

Artenschutzrechtliche Potenzialeinschätzung

Januar 2022

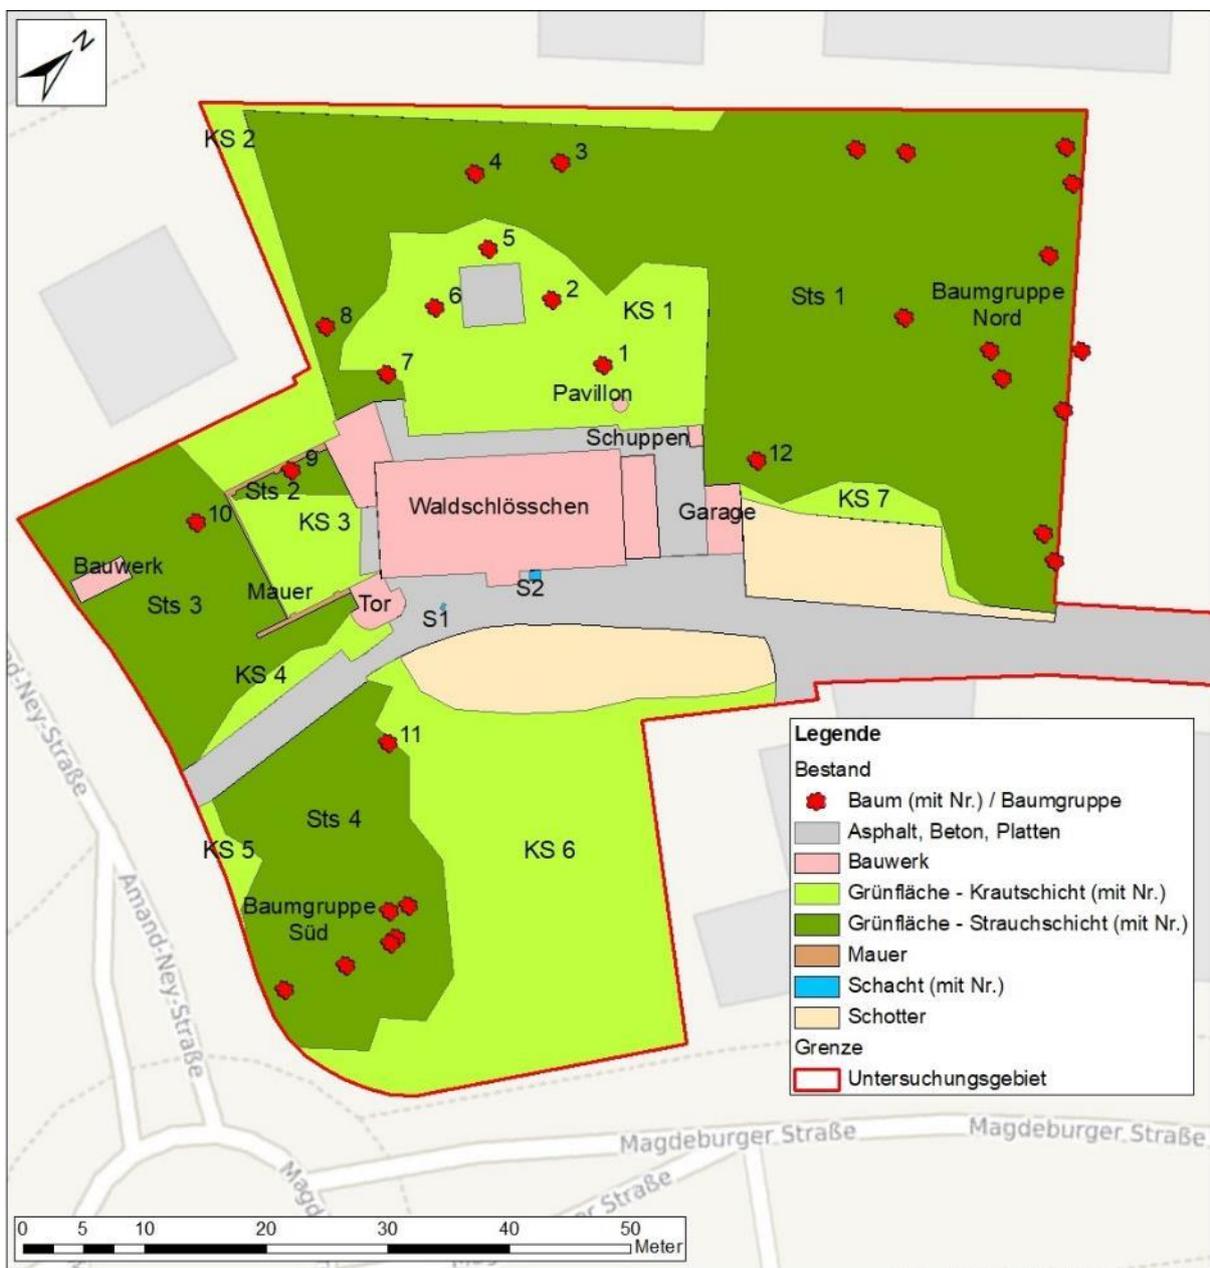
Abbildung 1: Bestandsplan des Untersuchungsgebietes (Quelle: BG Immo II GmbH & Co. KG)

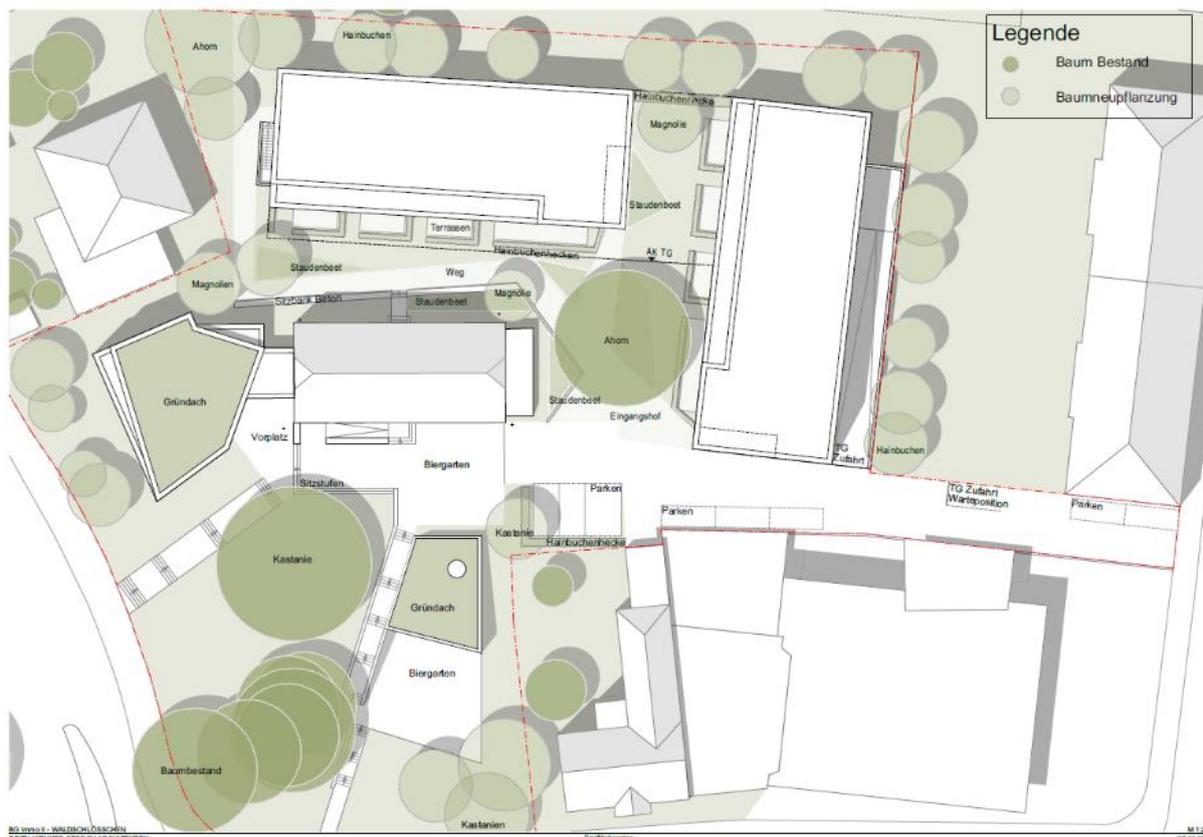
Abbildung 2: Freiflächenplan des Vorhabensgebietes (zur Verfügung gestellt von Reith Wehner Storch Architekten)

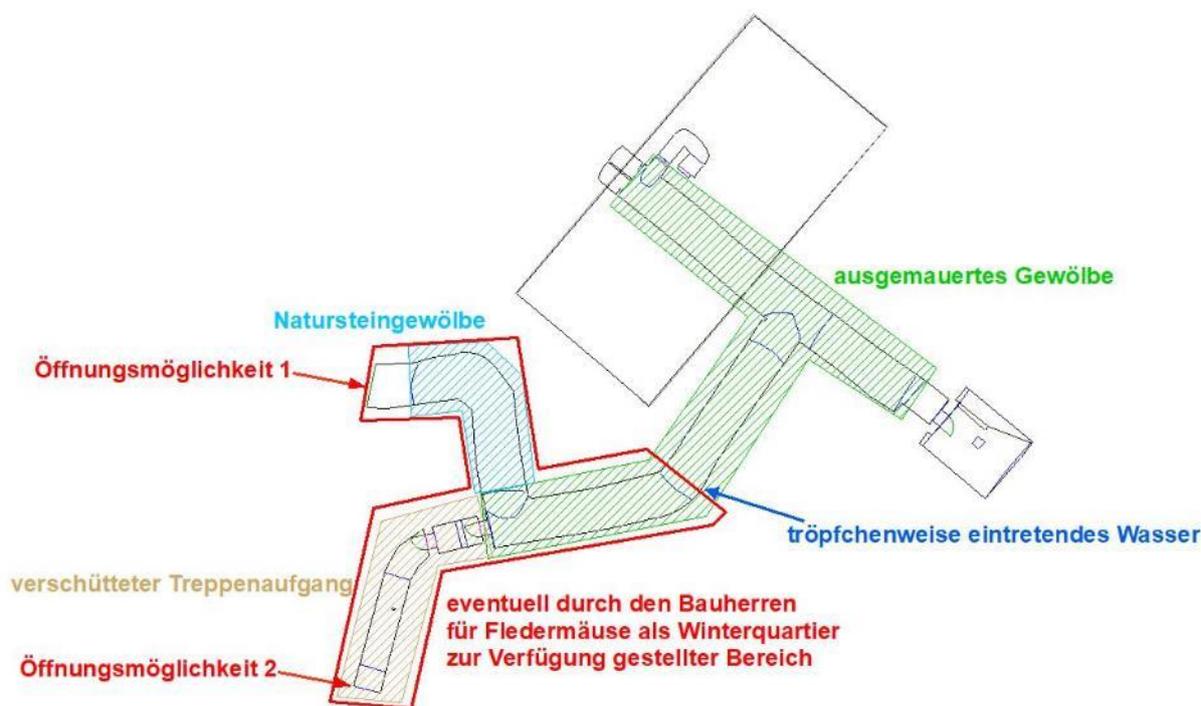
Über das Waldschlösschen ist ein Tiefkeller zu erreichen. Dieser Keller besteht aus einem durchschnittlich 2,3 m breiten und 2,7 m hohen Gangsystem mit einer Gesamtlänge von knapp 80 m (vgl. Abbildung 3). Etwa 50 % des Gangsystems sind mit Steinen ausgemauert (vgl. Abbildung 7). Zwischen den Steinen befinden sich zahlreiche Fugen (vgl. Abbildung 8). Zwischen dem gemauerten Gewölbe und dem darüber liegenden Naturstein befindet sich ein großflächiger Hohlraum mit einer geschätzten Durchschnittshöhe von 5 cm, der zum einen am Übergang zwischen gemauertem Gewölbe und nicht ausgemauertem Naturstein zugänglich ist (vgl. Abbildung 3 und Abbildung 9) und zum anderen über die Fugen zwischen den Gewölbesteinen. Durch das ausgemauerte Gewölbe besitzt der Tiefkeller hervorragende Hangplatz – bzw. Versteckmöglichkeiten für Fledermäuse. Es ist davon auszugehen, dass der Tiefkeller ziemlich konstante Temperaturen aufweist und auch frostfrei ist, wodurch er für die Überwinterung von Fledermäusen potenziell sehr gut geeignet ist. Die Eignung als Winterquartier für Fledermäuse wird zudem durch die hohe Luftfeuchtigkeit begünstigt, welche durch konstant tröpfchenweise austretendes Wasser gewährleistet wird (vgl. Abbildung 3 und Abbildung 10). Derzeit kann der in Ebene -2 liegende Tiefkeller von Fledermäusen nur über die Ebene -1 erreicht werden. Hier befindet sich ein nur teils verschlossenes Kellerfenster mit einer schmalen Einflugmöglichkeit. Es existieren zwei weitere, aber derzeit verschüttete ehemalige Zugänge (vgl. Abbildung 3, Abbildung 11 und Abbildung 12).

Abbildung 3: Grundriss des Tiefkellers mit Darstellung der für Fledermäuse relevanten Strukturen

Sollte der Tiefkeller (Ebene -2) als Winterquartier für Fledermäuse aktiviert werden, so müssen entsprechende neue Zugangsmöglichkeiten für Fledermäuse geschaffen werden, da die Kellerräume unter dem Waldschlösschen (Ebene -1) gastronomisch genutzt werden sollen. Im Zuge der weiteren Planung des Bettenhauses Hotel müsste überprüft werden, wo neue Zugänglichkeiten geschaffen werden können.

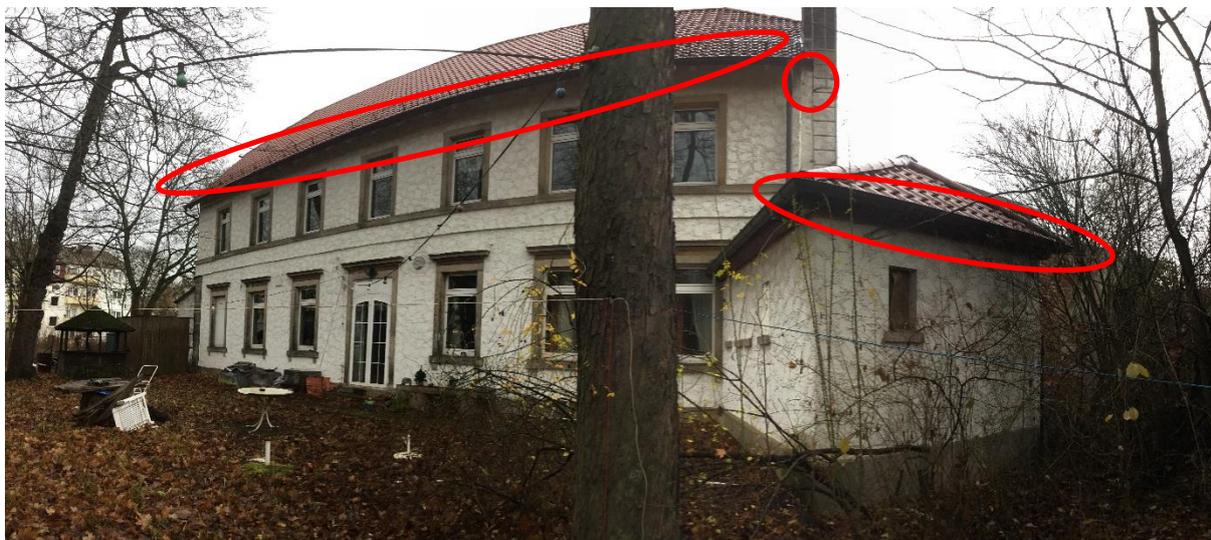
Das Waldschlösschen weist verschiedene Strukturen mit Habitatpotenzial für gebäudebewohnende Fledermausarten sowie nischen- oder höhlenbrütende Vogelarten auf. Hervorzuheben sind hier vor allem die Abschlussziegel der Giebelseiten, der Übergang von Schornstein zum Dach und die Dachüberstände (vgl. Abbildung 4). Der westliche Anbau besitzt zudem Habitatpotenzial zwischen Dachkasten und Fassade (vgl. Abbildung 4).

Abbildung 4: Nordwestliche Gebäudeseite des Waldschlösschens mit Quartierpotenzial für Fledermäuse im Bereich des Übergangs von Schornstein zum Dach, dem Dachüberstand und am Anbau im Bereich des Dachkastens

Für die durch die Sanierung, Umbau oder Abriss des oberirdischen Gebäudebestandes wegfallenden potenziellen Nistplatz- und auch Quartiermöglichkeiten für spaltenbewohnende Fledermausarten ist Ersatz zu schaffen. Die Ersatzmöglichkeiten sollten zeitnah und spätestens in der kommenden Brutsaison nach dem Umbau – ab 1. März – wieder zur Verfügung stehen. Ist die Sanierung bis dahin noch nicht abgeschlossen, sind die Nist- und Quartiermöglichkeiten bis dahin an einem vom Umbau nicht betroffenen Gebäudeteil im Rahmen einer **zeitlich vorgezogenen Ausgleichsmaßnahme (CEF-Maßnahme)** dauerhaft anzubringen, um in der Sanierungszeit Brutplatz- und Quartiermöglichkeiten als Ersatz vorzuhalten. Es sind **zwei Nistkästen** für Meisen oder Sperlinge (z. B. Nistkasten „Alicante“ der Firma Vivara oder Art.-Nr. M2-27 der Firma Hasselfeldt) sowie **zwei Ersatzkästen für Fledermäuse** (z. B. Fledermauskasten „Beaumaris“ Midi der Firma Vivara oder der Fassadenflachkasten der Firma Strobel) vorzusehen. Vorzugsweise sind Kästen aus Holzbeton zu wählen. Es sind die teils sehr langen Lieferzeiten der Händler für die Kästen zu beachten. Für die nicht selbstreinigenden Vogelnistkästen, ist eine regelmäßige Reinigung notwendig, deren Durchführung sollte über einen Zeitraum von mindestens fünfzehn Jahren festgesetzt werden. Gleiches gilt für die Wartung aller Kästen und die Erfolgskontrolle der Maßnahme durch ein zweijähriges Monitoring.

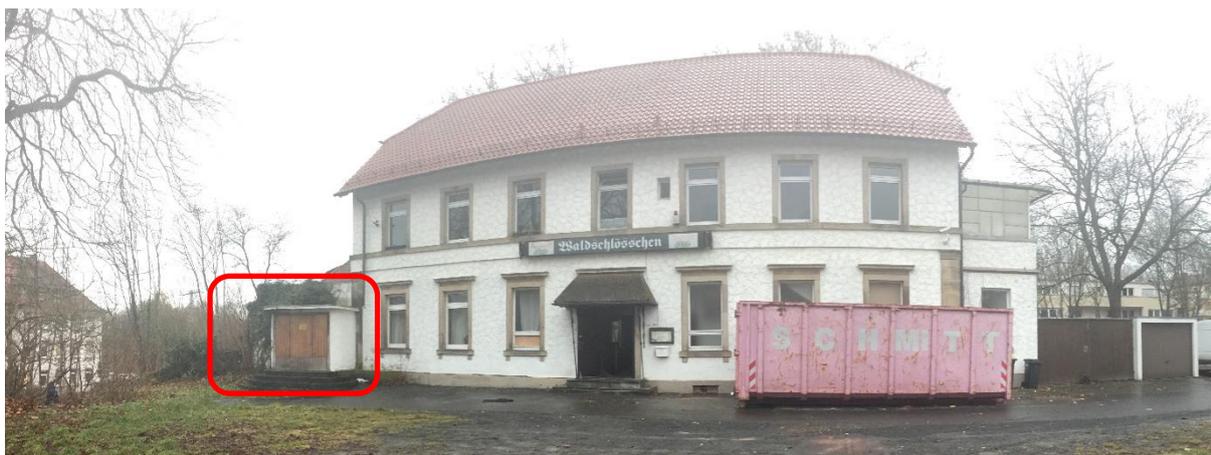
Im Süden grenzt an das Waldschlösschen ein ummauerter Innenhof mit einem Tor. Sowohl die Mauer selbst als auch der Efeubewuchs bieten Habitatstrukturen für verschiedene Brutvogelarten (vgl. Abbildung 5). Die Garage im Nordosten des Untersuchungsgebietes besitzt Habitatpotenzial für Fledermäuse im Bereich der Attika (vgl. Abbildung 6).

Abbildung 5: Südöstliche Gebäudeseite des Waldschlösschens mit angrenzendem ummauertem Hof. Die Mauer weist Spalten auf und ist mit Efeu bewachsen.

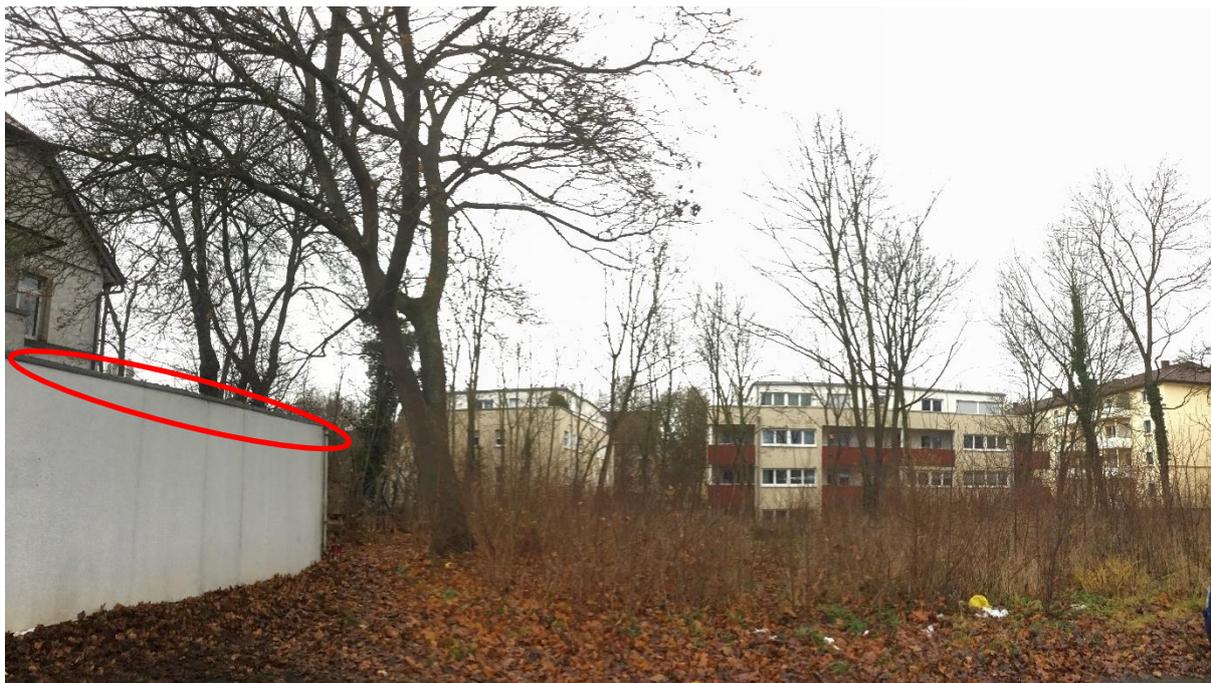
Abbildung 6: Garage im Nordosten des Untersuchungsgebietes mit Habitatpotenzial für Fledermäuse im Bereich der Attika

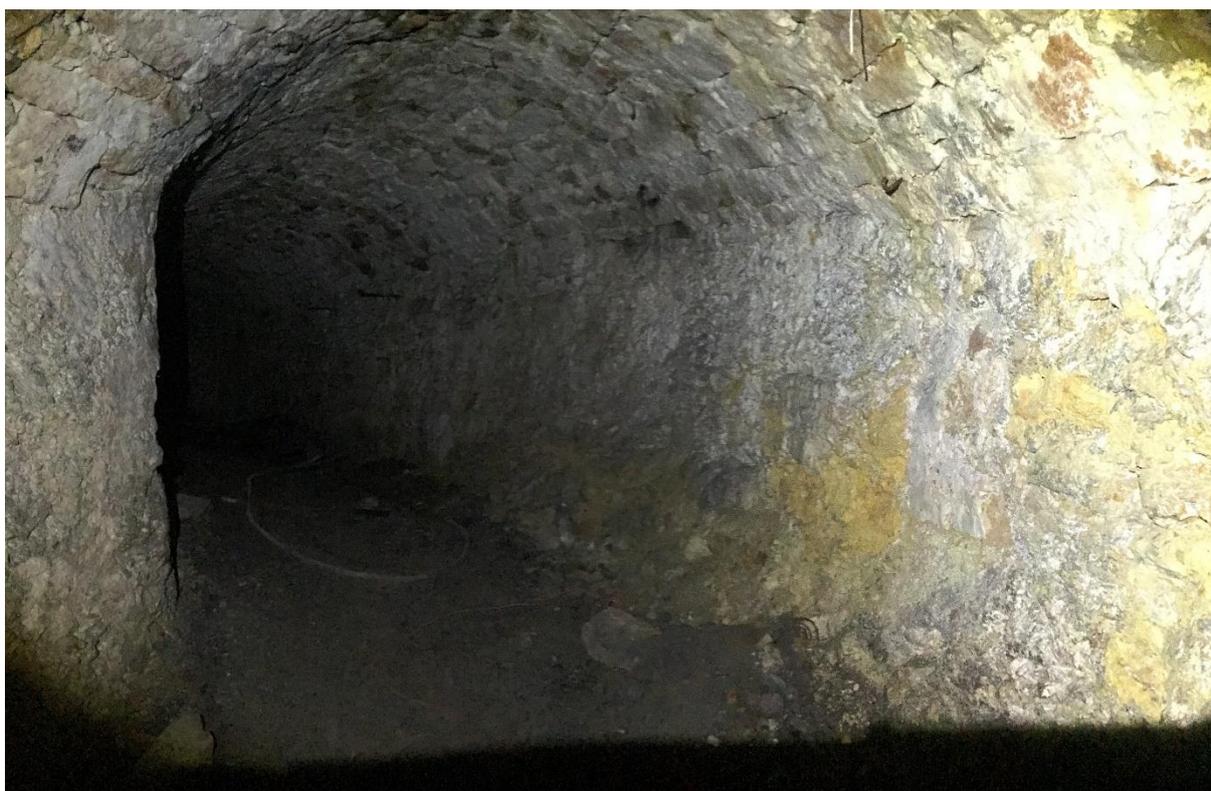
Abbildung 7: Tiefkeller des Waldschlösschens, etwa 50 % des Gangsystems sind mit Steinen ausgemauert

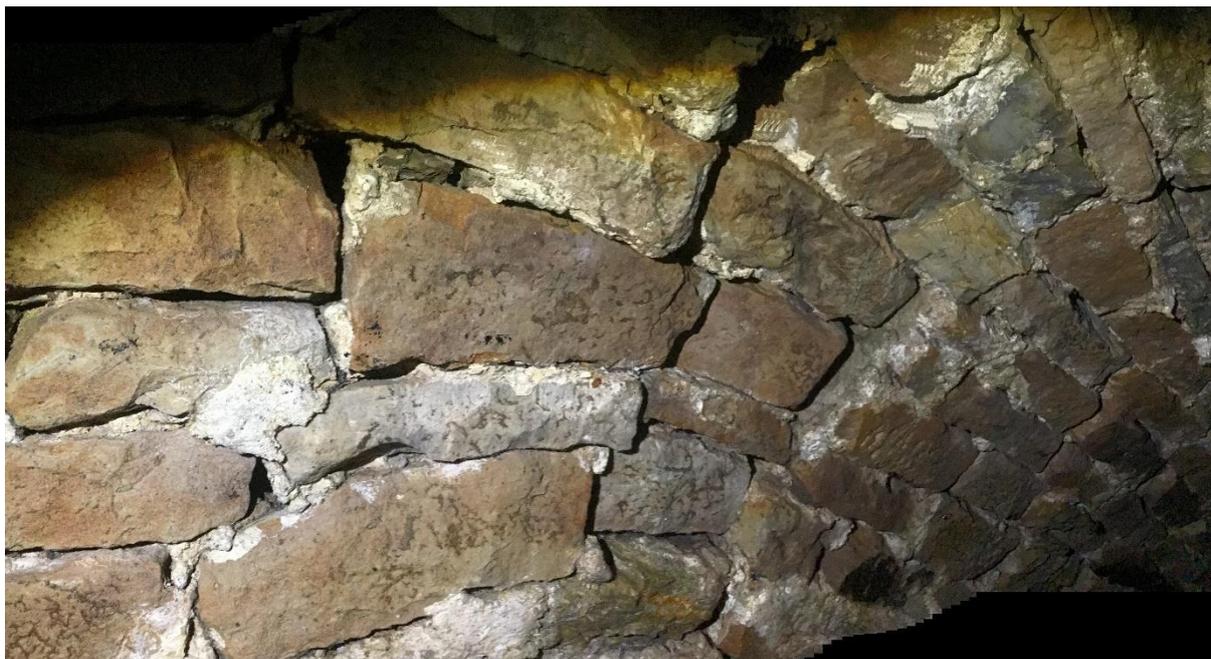
Abbildung 8: Tiefkeller des Waldschlösschens, teils ausgemauertes Gewölbe, zwischen den Steinen befinden sich zahlreiche Fugen

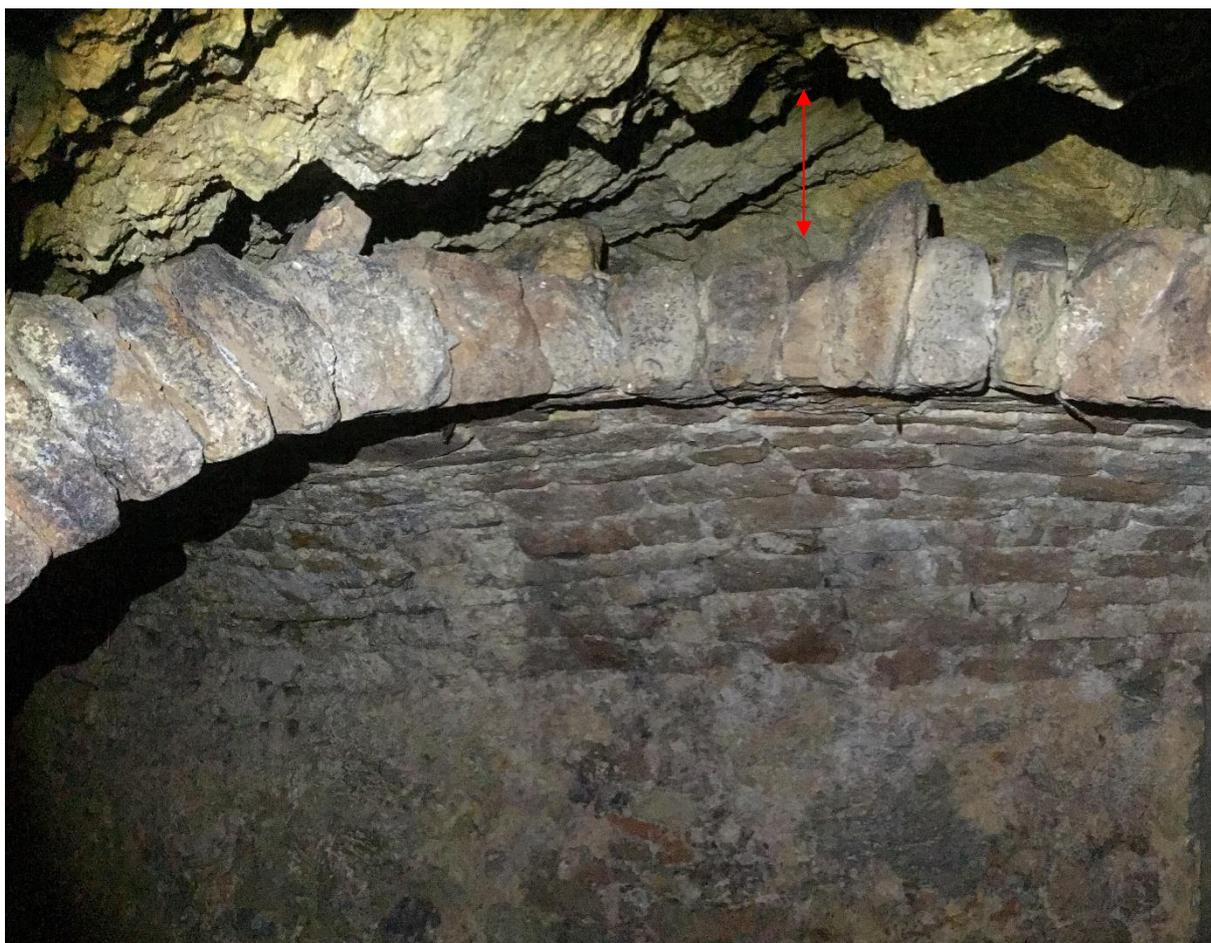
Abbildung 9: Tiefkeller des Waldschlösschens, zwischen dem gemauerten Gewölbe und dem darüber liegenden Naturstein befindet sich ein großflächiger Hohlraum mit einer geschätzten Durchschnittshöhe von 5 cm

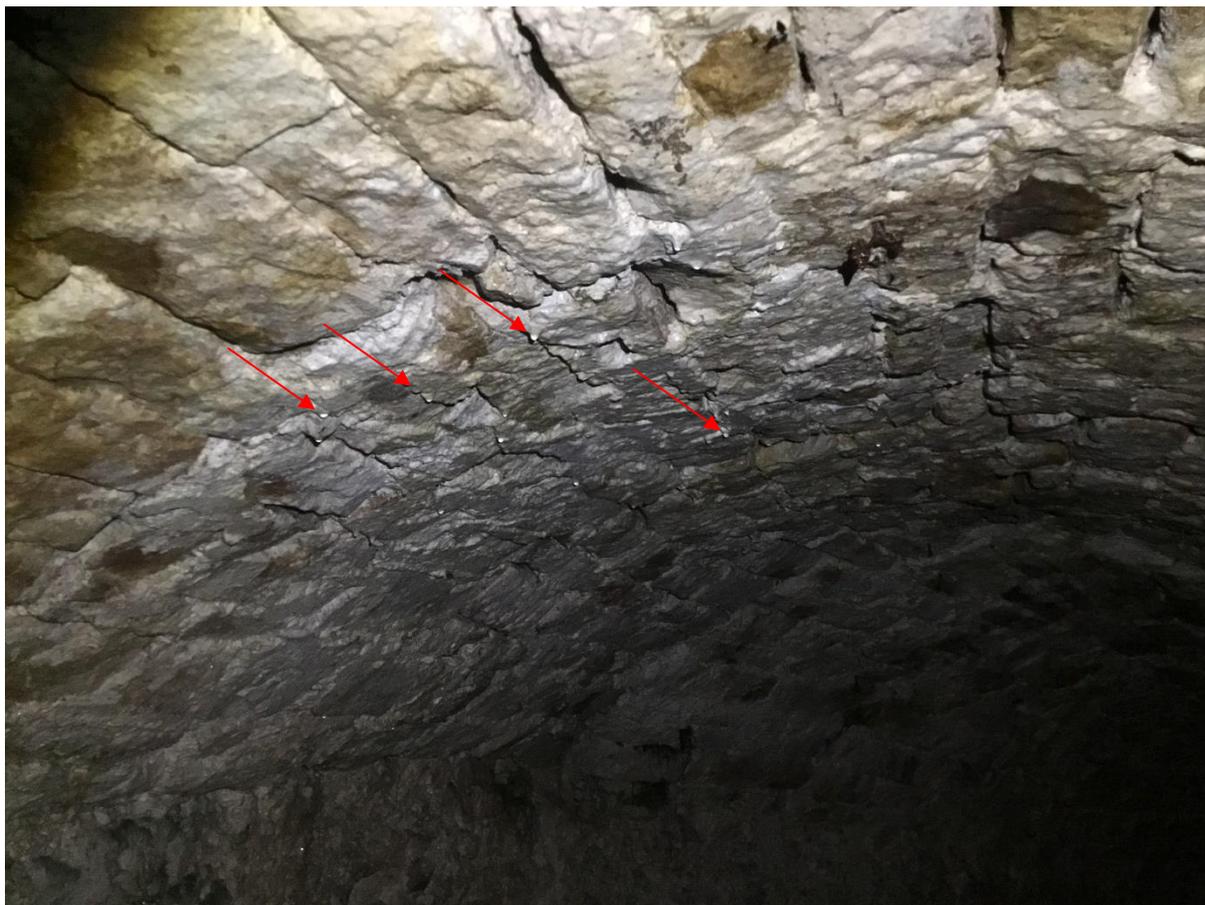
Abbildung 10: Tiefkeller des Waldschlösschens mit Wasseraustritt, die Pfeile markieren nur exemplarisch einige der vermehrt an dieser Stelle austretenden Wassertropfen

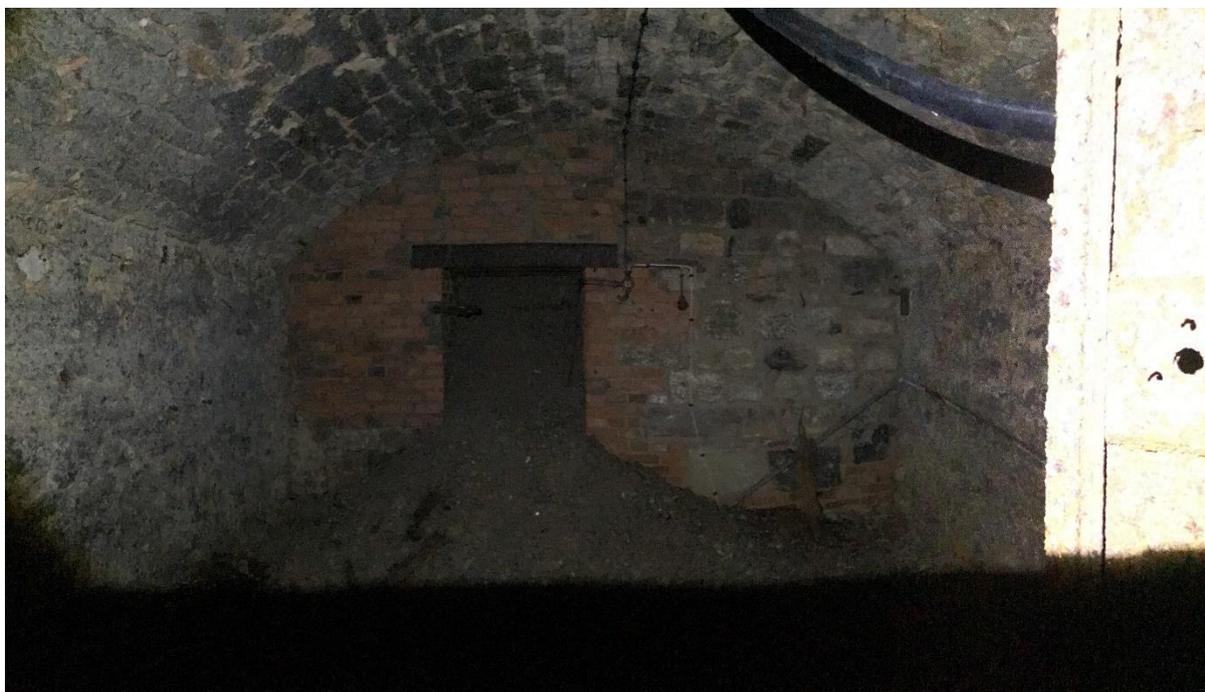
Abbildung 11: Tiefkeller des Waldschlösschens, derzeit verschütteter Zugang = Öffnungsmöglichkeit 1

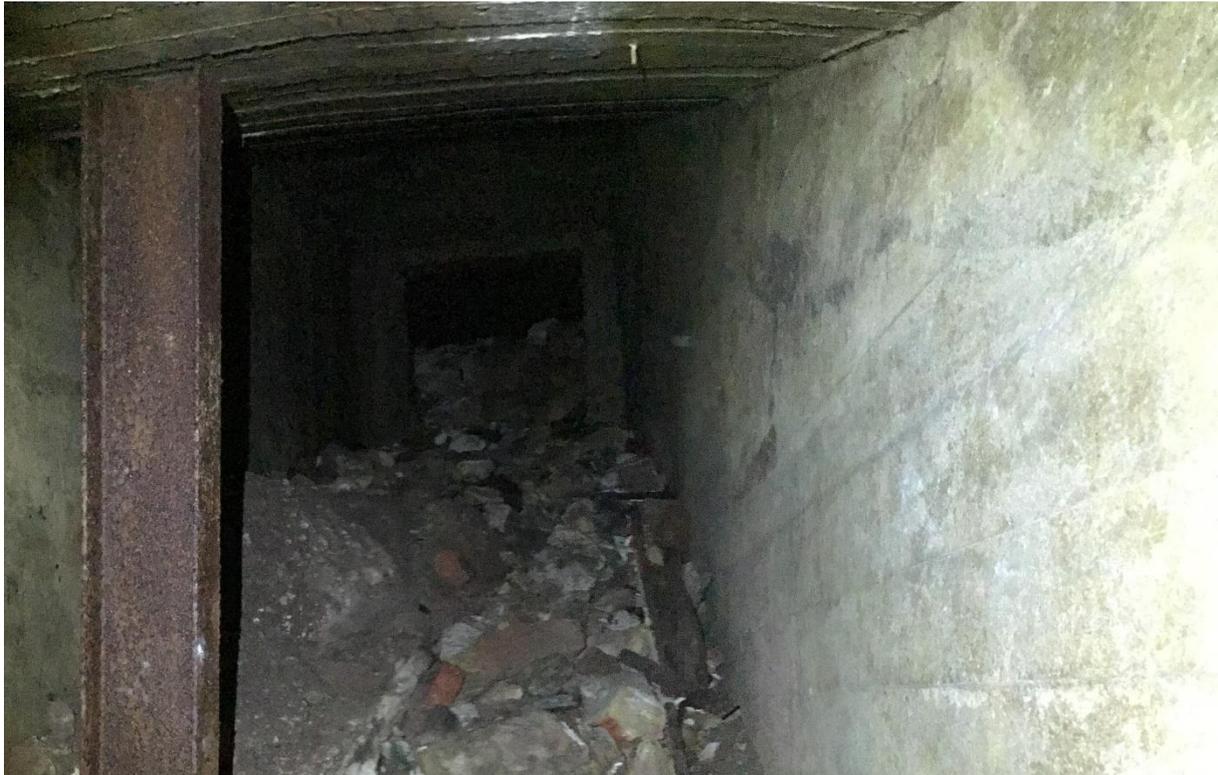
Abbildung 12: Tiefkeller des Waldschlösschens, derzeit verschütteter Zugang = Öffnungsmöglichkeit 2

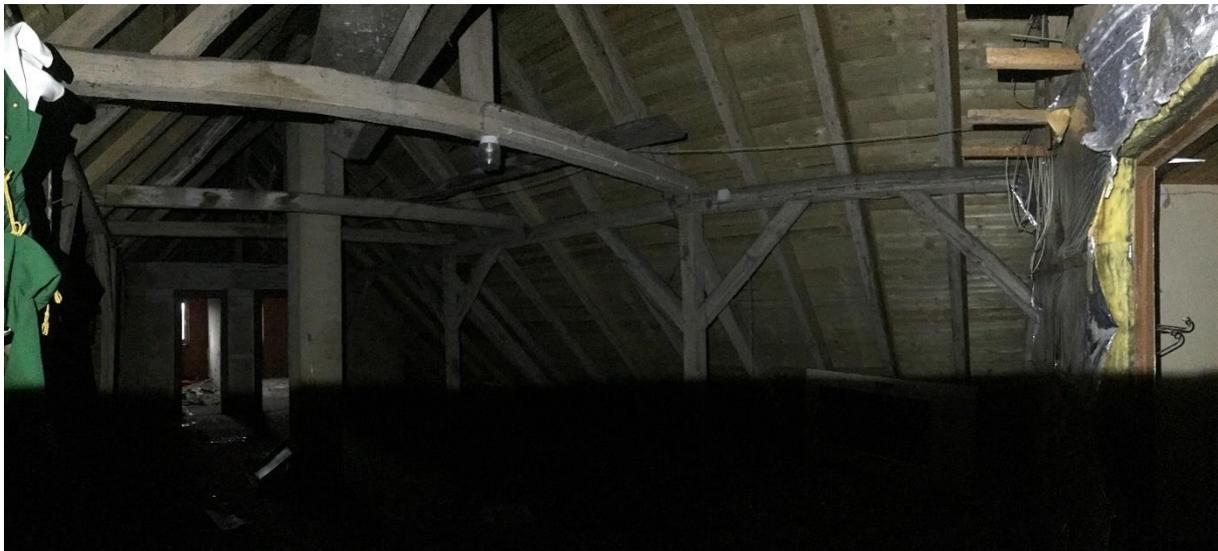
Weiterhin ist der Dachboden des Waldschlösschens potenziell für gebäudebewohnende Fledermausarten geeignet (vgl. Abbildung 13). Kotpellets oder Fettanhaftungen von Fledermäusen an Gebälk oder Wänden sowie Nester von Gebäudebrütern wurden bei der Übersichtsbegehung jedoch nicht gefunden.

Abbildung 13: Dachboden des Waldschlösschens

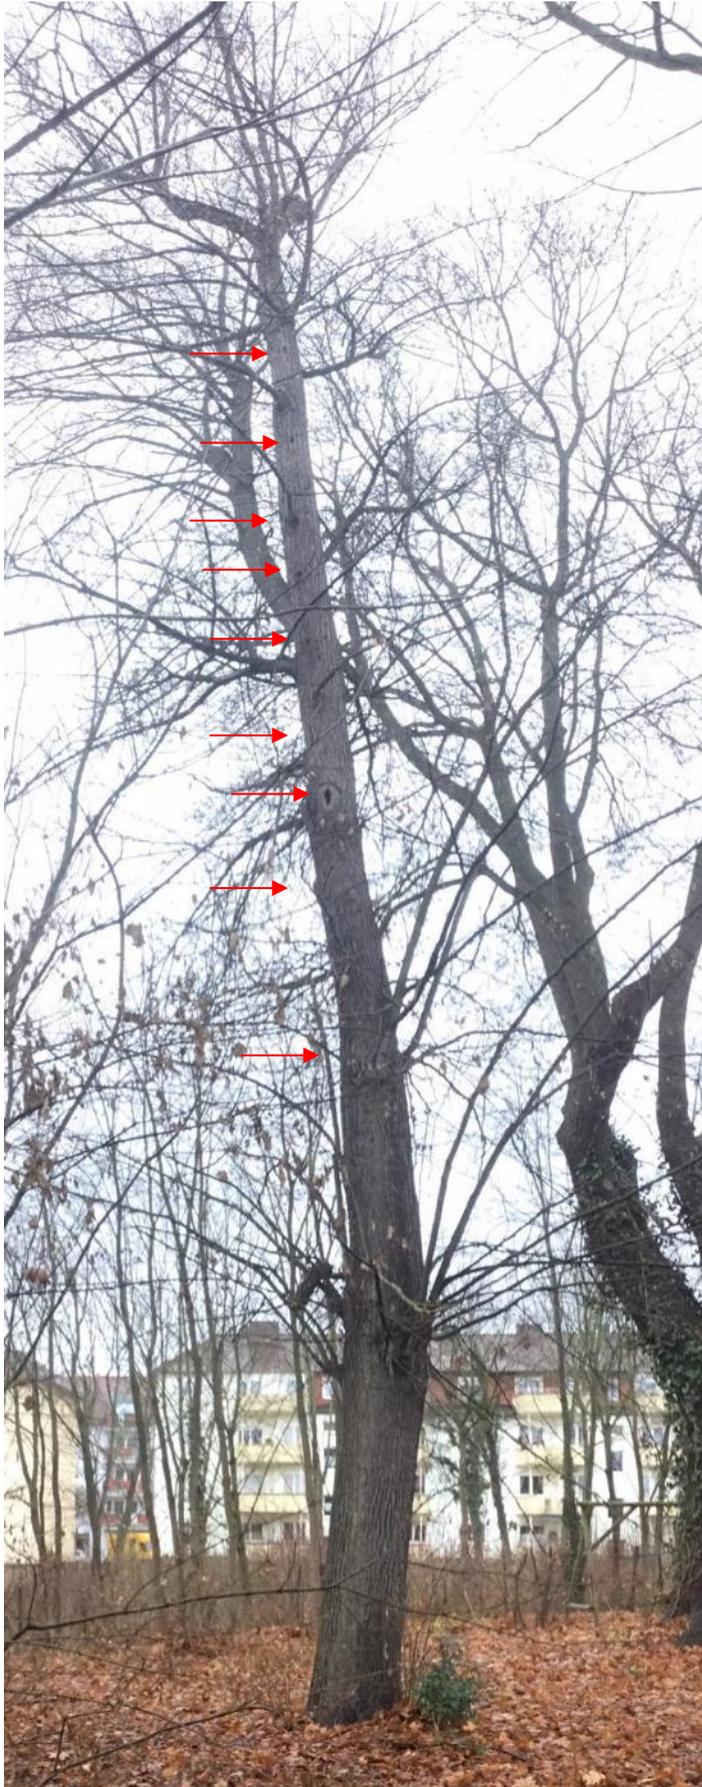
Abbildung 19: Baum Nr. 5 mit neun potenziellen Baumhöhlen auf der Südwestseite

1. Bevor Bäume mit Quartierpotenzial gefällt werden, sind Fledermauskästen in mind. 3-4 m Höhe anzubringen (Vorlauf größtmöglich). Für jeden Baum mit Quartierpotenzial der gefällt wird (8 Bäume) sind als Ersatz zwei Fledermauskästen vorgesehen, je ein Ganzjahres- und ein Sommerquartierkasten (Gesamt: 16 Fledermauskästen). In unmittelbarer Nähe der Fledermauskastengruppen (bestehend aus 3-5 Kästen) ist jeweils ein Vogelnistkasten anzubringen, um den Konkurrenzdruck durch Vögel in den Fledermauskästen zu reduzieren (insgesamt 4 Vogelkästen). Außerdem sind alle aktuell an den Bäumen hängenden Vogelnistkästen (2 Stück) erneut wieder aufzuhängen.
Innerhalb des Untersuchungsgebietes verbleiben nach den Baumfällungen zwei Bäume mit einem Stammdurchmesser (Baum Nr. 11 und 12), der für die Anbringung von Kästen ausreicht. Die übrigen Kästen sollten nach Möglichkeit im Bereich der

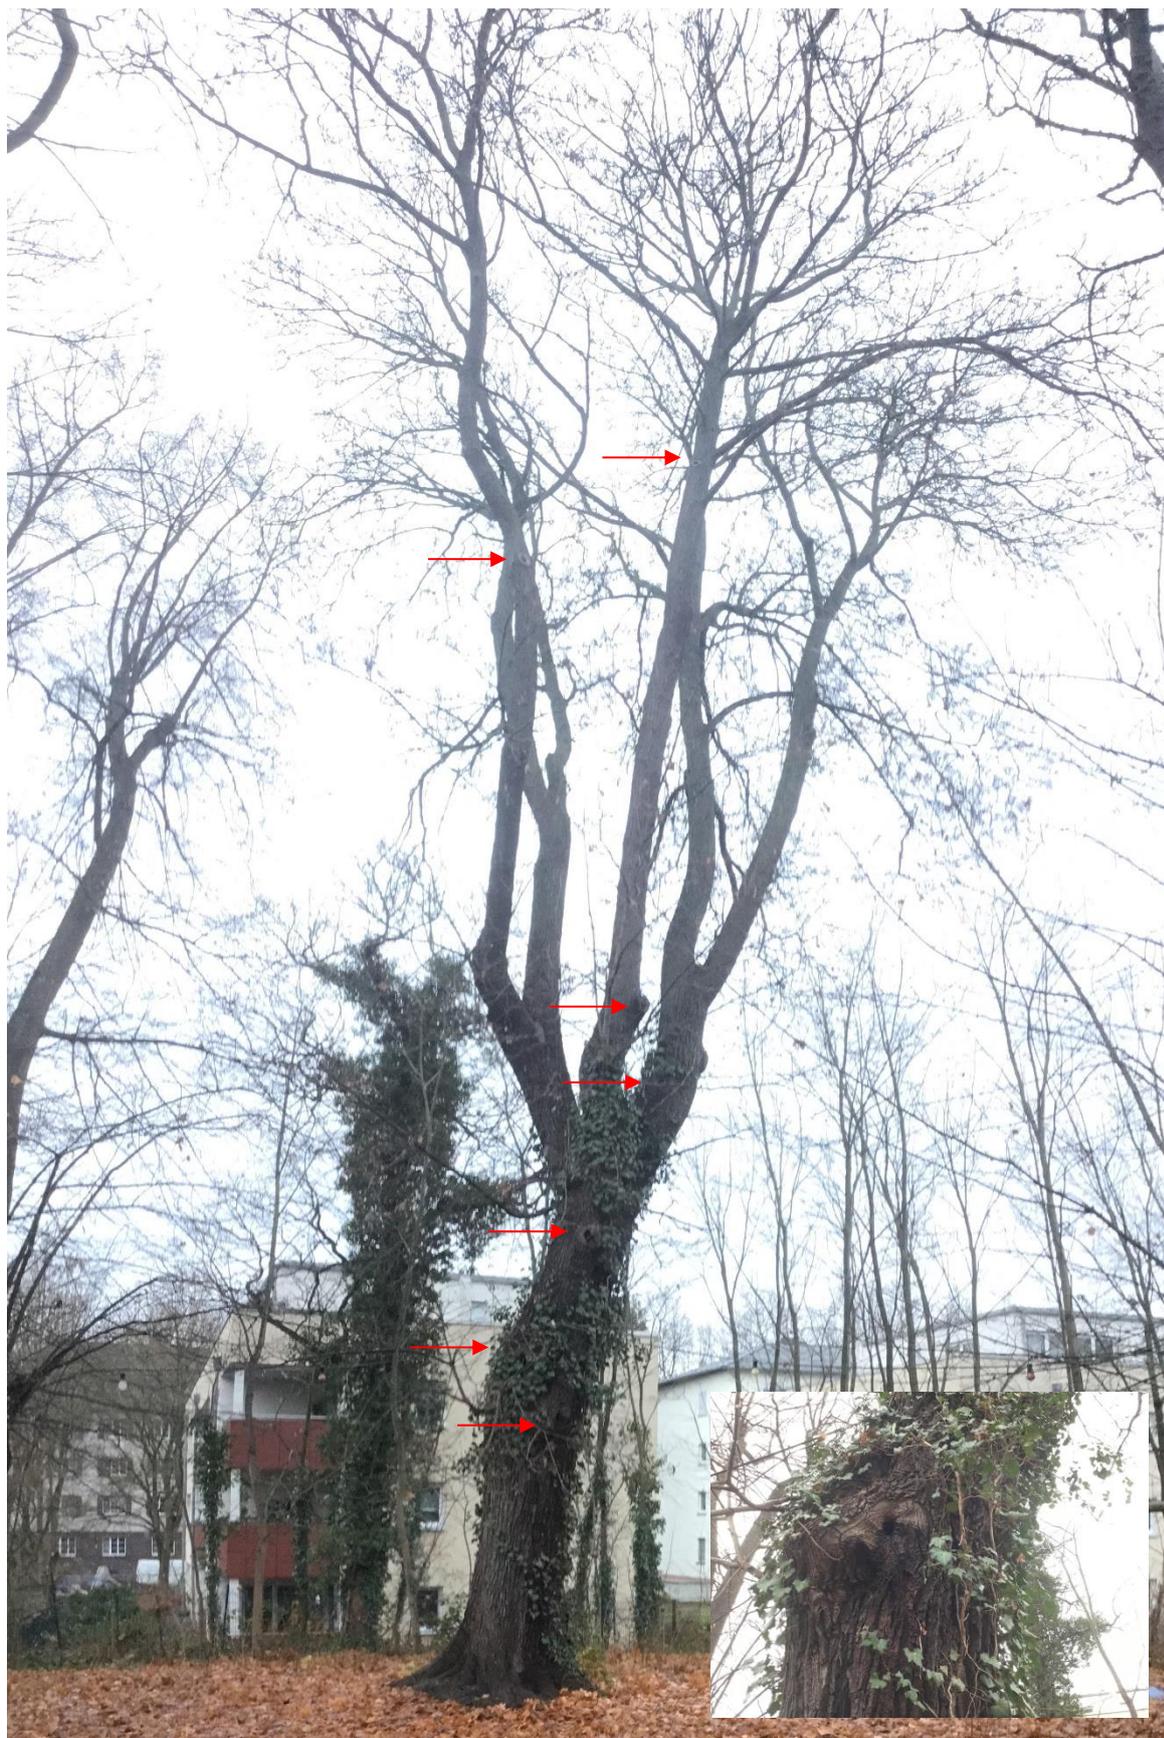
Abbildung 20: Baum Nr. 2 mit sieben potenziellen Baumhöhlen auf der Südostseite und Efeubewuchs.
