Kurzdokumentation barocker Hallenschrank

Vonderau Museum
Jesuitenplatz 2

Objekt: Hallenschrank
Einlieferung: März 2020

Beginn der Maßnahmen: März 2020
Fertigstellung: 10.8.2020

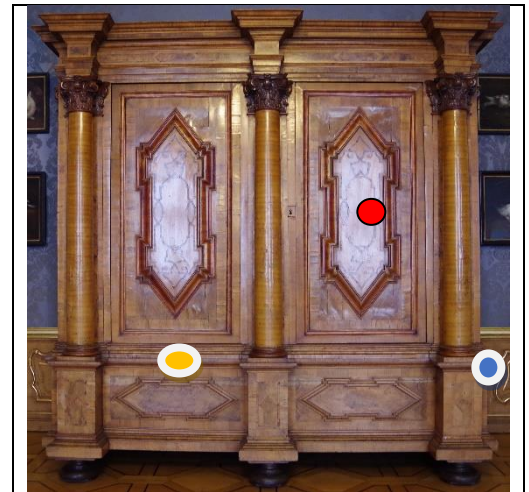
Die Oberfläche des Schrankes ist stark ausgebleicht und rissig.
Die Oberfläche überdeckt auch die Ergänzungen, sodass von einer Überarbeitung ausgegangen werden kann.

Die vorgefundene Oberfläche auf dem barocken Hallenschrank ist nach den Lösemittelansprachen und den mikrochemischen Untersuchungen als Schellackschicht zu identifizieren.
Wasser kann als Reinigungsmittel eingesetzt werden, jedoch muss äußerst zurückhaltend damit umgegangen werden, da die Oberfläche sehr rissig ist und ein Eindringen des Wassers und damit ein Aufquellen des Holzes eintreten kann. Die Reinigung würde mit Mikroschwämmen und Wasser in geringstmöglichem Maße erfolgen.
