Gebäudetypologie Fulda

Ist-Zustand

Haustyp: Reihenhaus Baualter: 1949-1957

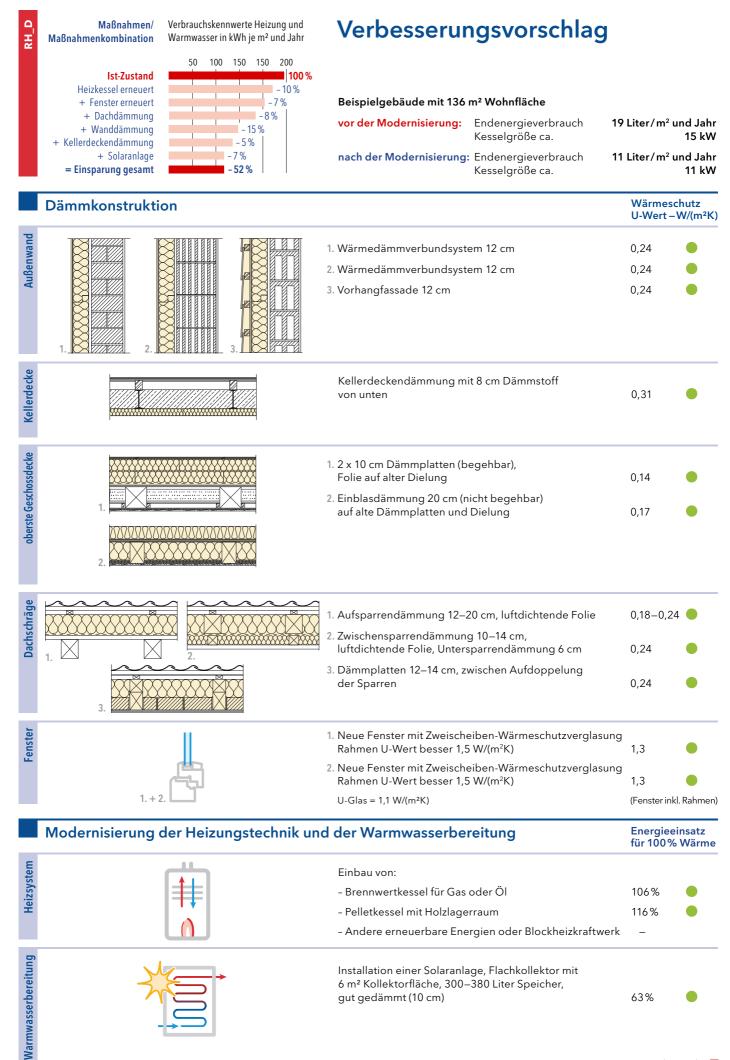
Vorhandene Konstruktion			Wärmeschutz U-Wert – W/(m²K)	
Außenwand	1. 2. 3. 3.	 Porenbetonsteine 24 cm, verputzt 24 cm Gitterziegel, verputzt 24 cm Ziegelsplitt- oder Bimshohlblocksteine, verputzt 	1,12 1,56 1,44	•	
Kellerdecke		12 cm Stahlbetondecke, oberseitig 6–8 cm Schlackenschüttung, Dielung auf Lagerhölzern	1,01	•	
oberste Geschossdecke	1.	 Holzbalkendecke, Einschubdecke mit 6–10 cm Schlackenschüttung, oberseitig Dielung, unterseitig Putz auf Spalierlatten 2 cm Mineralwolle zwischen Balken, Putzträger, Deckenputz 	0,78	•	
Dachschräge	1.	1. Bimsvollsteine zwischen den Sparren, verputzt 2. Heraklithplatten (3,5–5 cm) unter den Sparren, verputzt	1,55 1,2–1,7	•	
Fenster	1. 2.	Holzrahmen und Isolierverglasung Einfachverglasung in Holzrahmen	2,7 4,5	•	
	Vorhandene Heizungstechnik		Energiee für 100%		
Heizsystem		Gas- oder Öl-Niedertemperaturkessel 15 kW aus den 80iger Jahren	116%	•	
mwasserbereitung		Warmwasserbereitung über den Heizkessel mit beigestelltem Speicher, unzureichend gedämmt (3–4 cm)	124%	•
